刘娘府综合改造定向安置房 D 地块项目

水土保持设施验收报告

建设单位：北京奥宸房地产开发有限公司

编制单位：北京地勘水环工程设计研究院有限公司

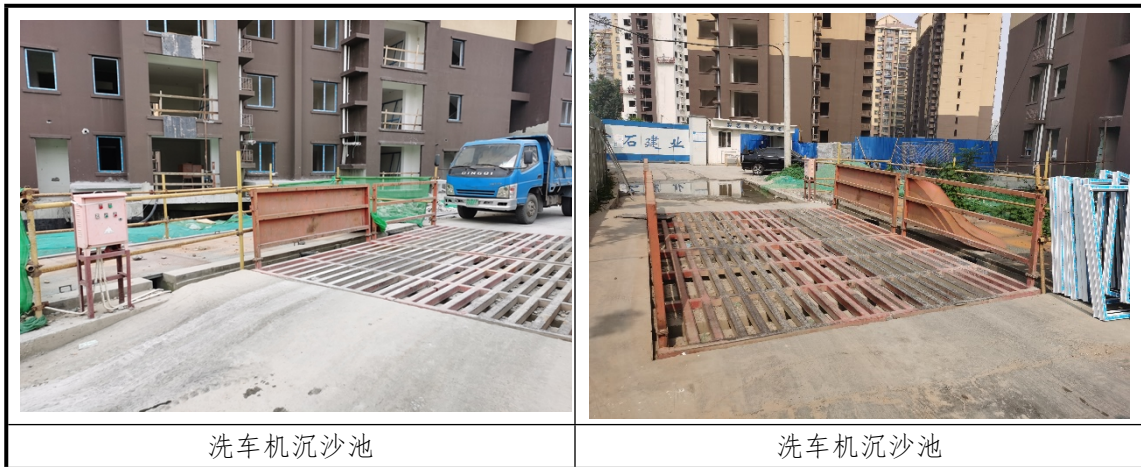
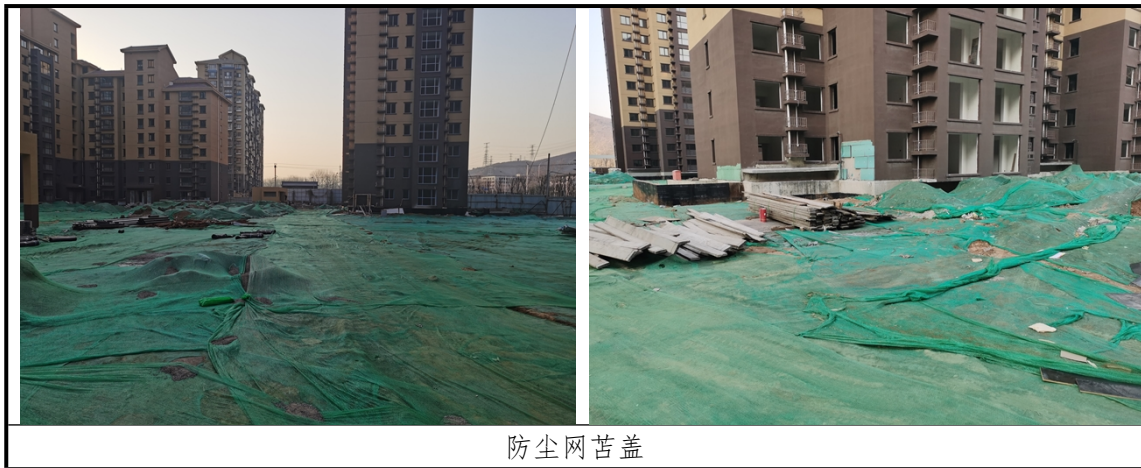
图 3-4 施工现场临时措施实施情况照片

①建筑物工程区：防尘网苫盖 1.00hm²。

②道路管线工程区：防尘网苫盖 1.99hm²、临时洗车池 1 座、临时沉沙池 1 座、洒水降尘 1440 台时。

③绿化工程区：防尘网苫盖 1.65m²。

④施工生产生活区：防尘网苫盖 0.76hm²。

⑤临时堆土区：防尘网苫盖 0.45m²。

施工现场临时措施实施情况照片见图 3-4。
