首农食品平谷原种猪场

# 水土保持监测总结报告

建设单位：北京中育种猪有限责任公司

编制单位：北京地勘水环工程设计研究院有限公司

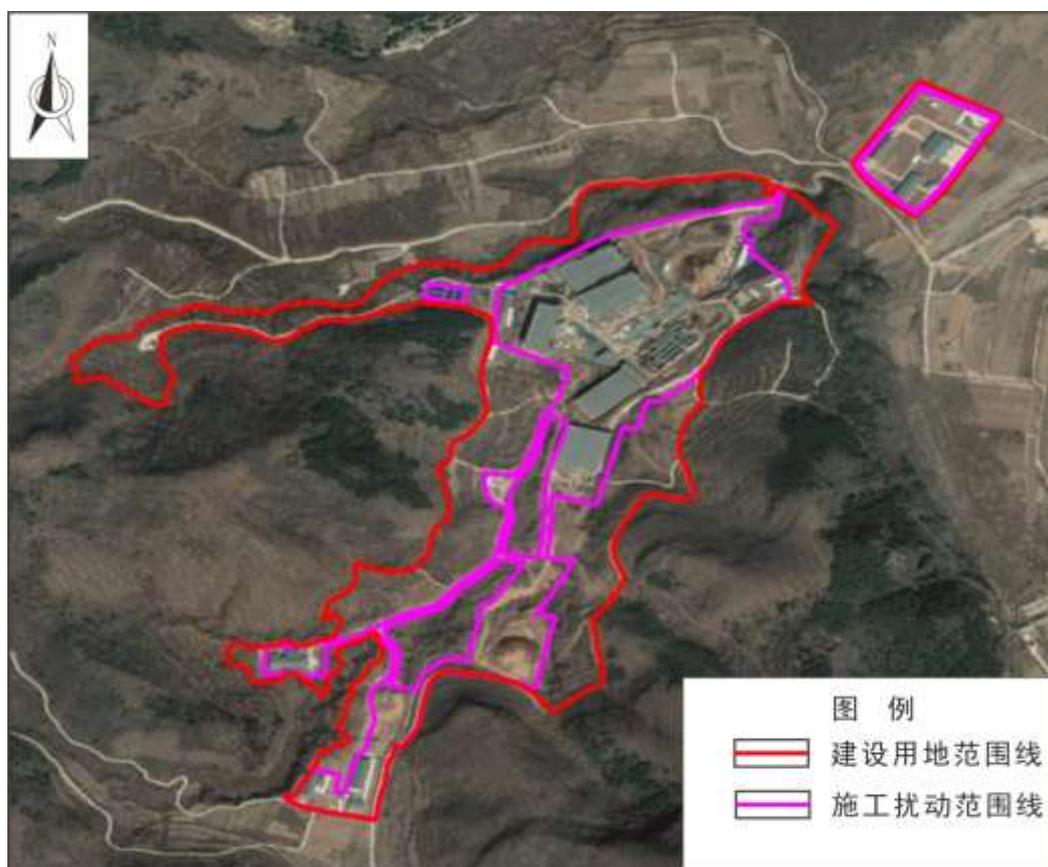
图 2-1 扰动土地范围图

本项目扰动土地面积监测通过对比遥感卫星影像,无人机监测以及结合施工图测量,本项目监测期间施工扰动土地面积为 13.23hm<sup>2</sup>。

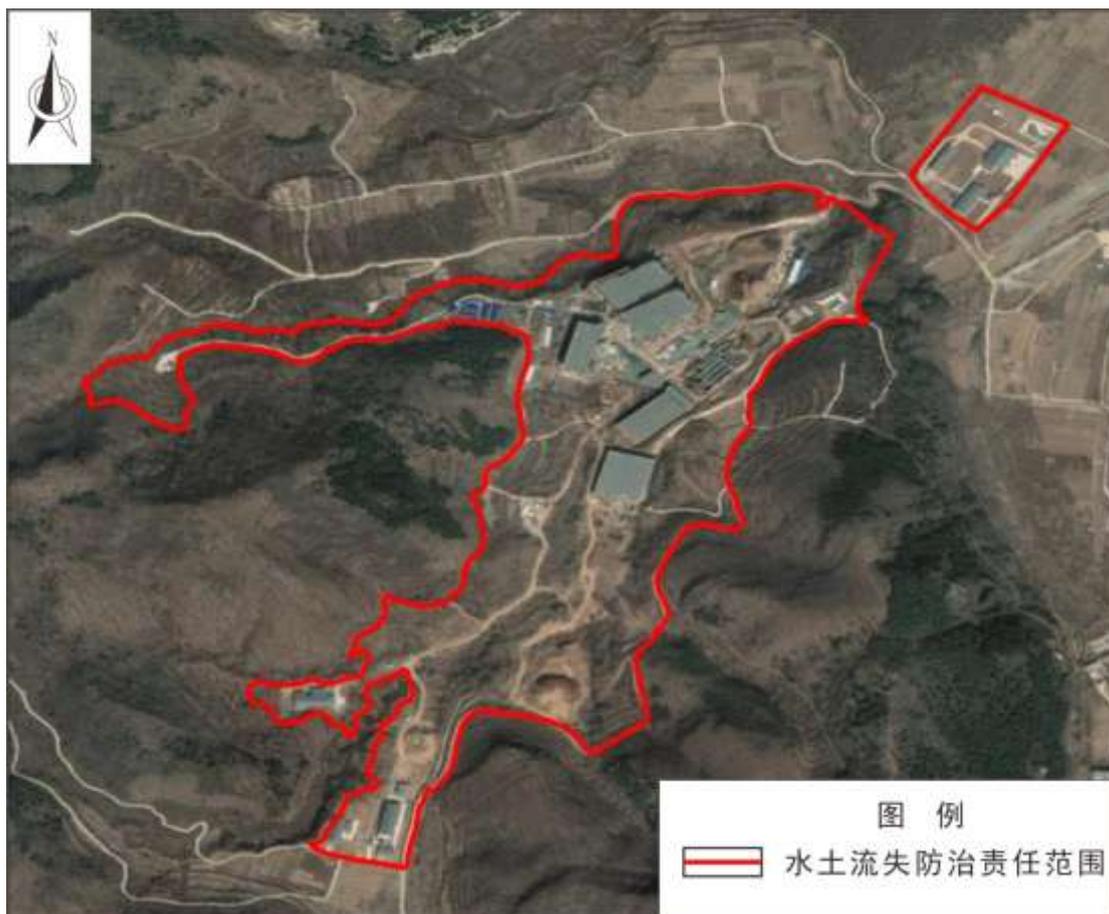
图 2-2 水土流失防治责任范围图

本项目水土流失防治责任范围监测通过对比遥感卫星影像,无人机监测以及结合施工图测量,水土流失防治责任范围为 29.07hm<sup>2</sup>。

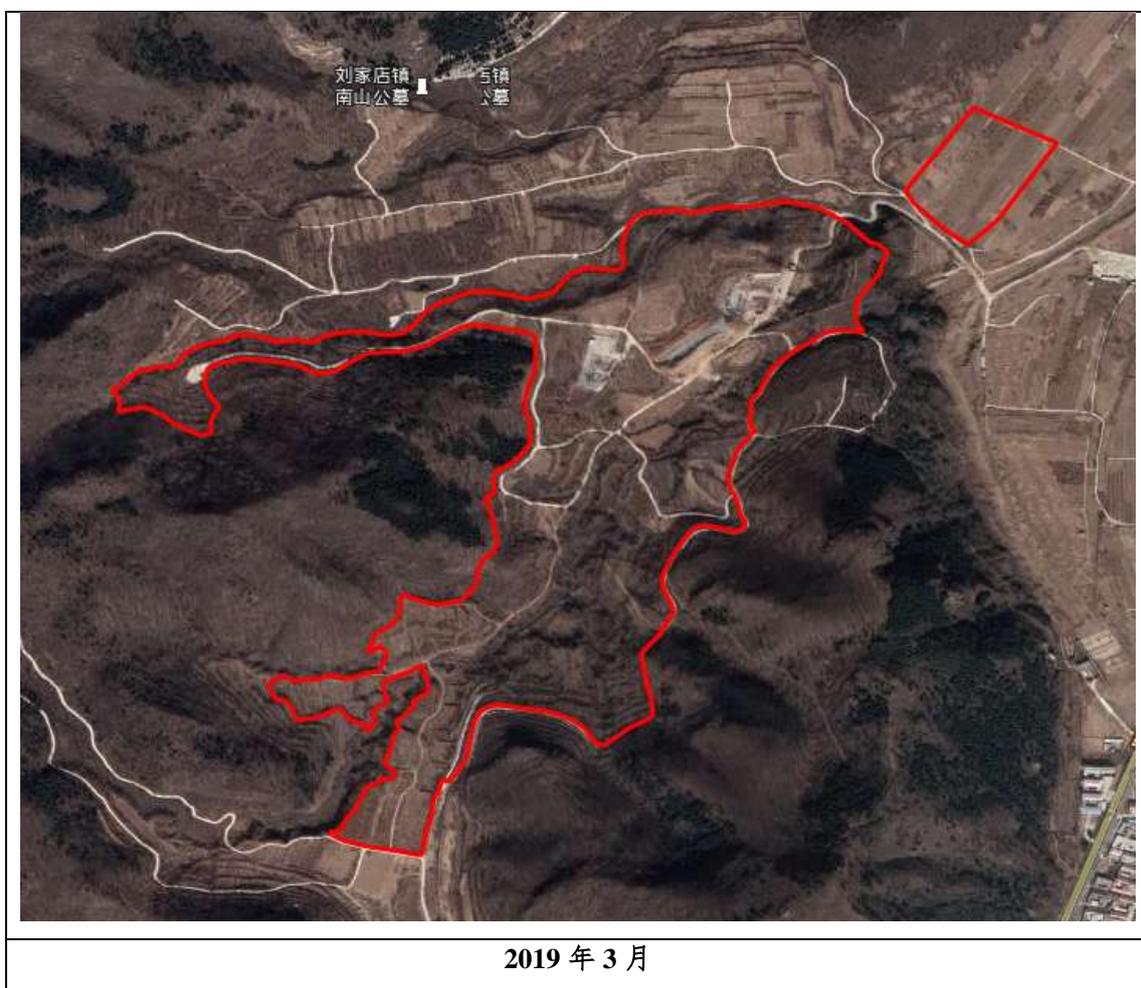
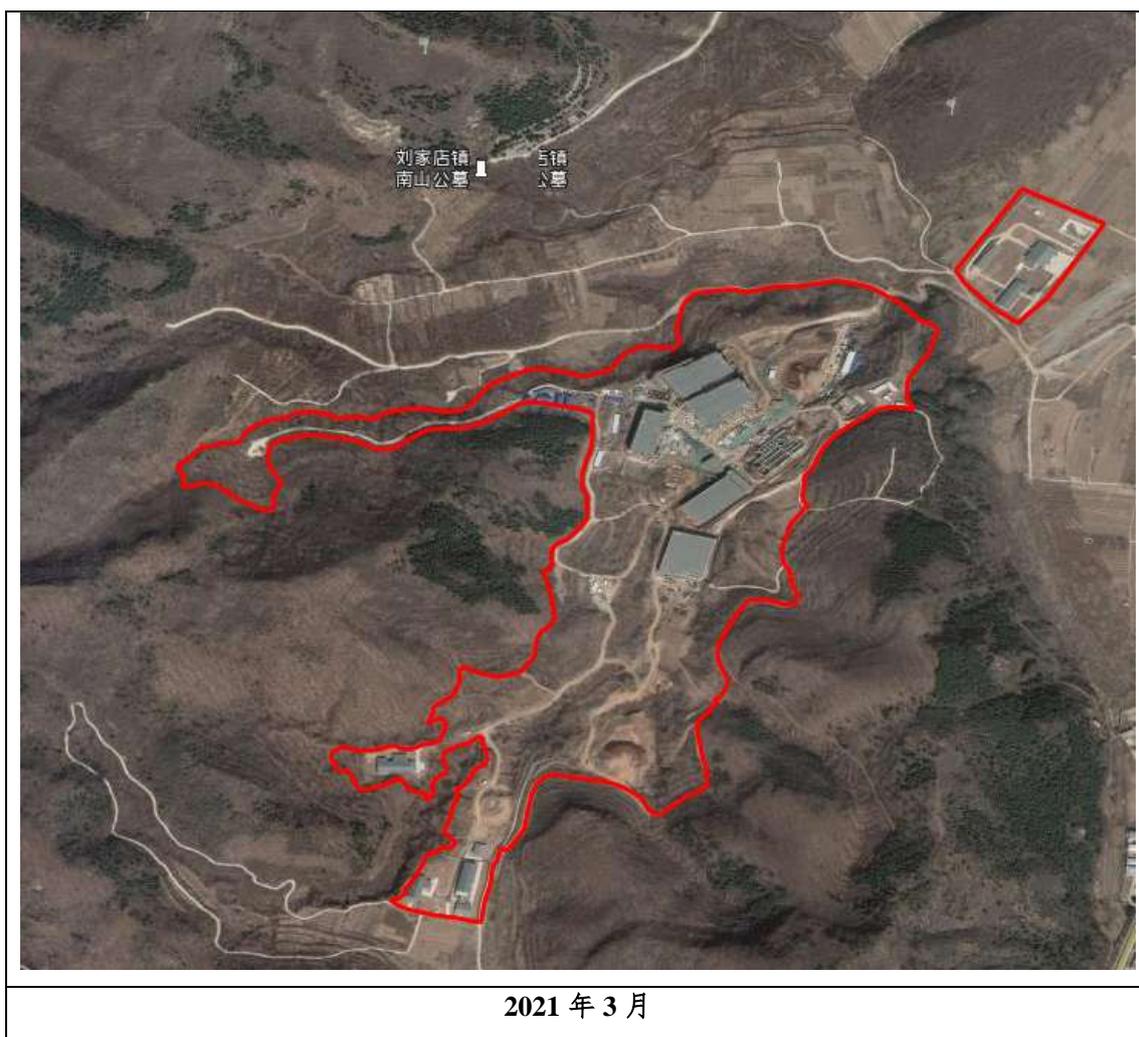
图 2-3 遥感影像图

遥感影像对比监测是将不同施工时期的遥感影像进行对比分析，对防治责任范围、扰动面积、弃土弃渣情况、土地扰动整治等进行监测，提高监测的工作效率和监测精度。

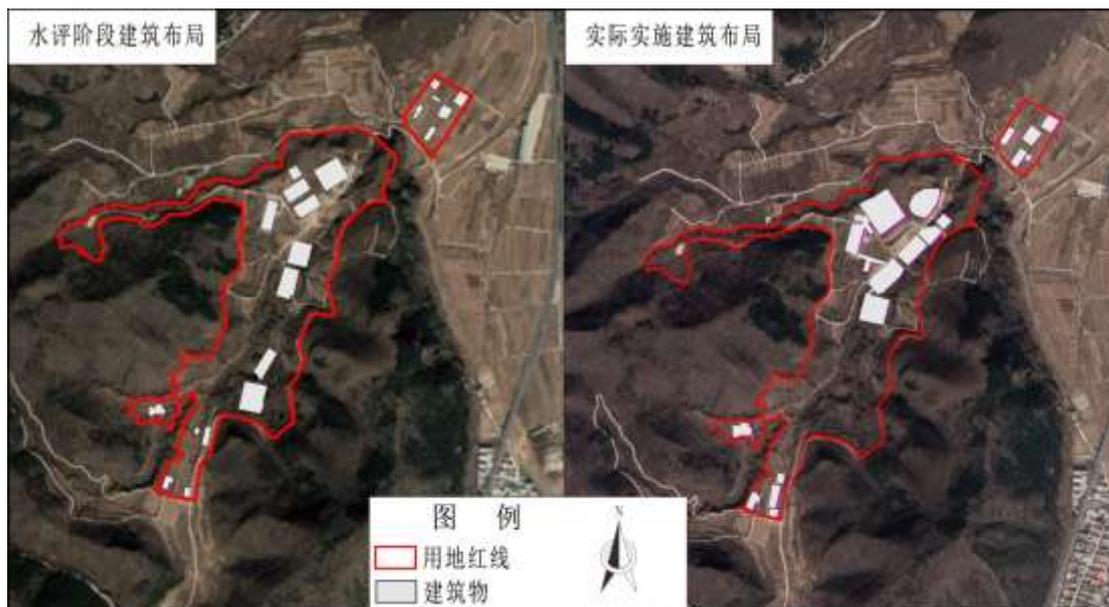
图 3-1 建筑布局变化对比图

(2) 建筑物工程区占地面积减少 2.54hm<sup>2</sup>，其中原种猪场地块建筑物面积减少 2.63hm<sup>2</sup>，洗消中心地块面积增加 0.09hm<sup>2</sup>。其主要原因为原种猪场地块在后续施工设计过程中对种猪培育区及保育区的位置及布局进行了优化调整，导致原种猪场地块建筑物工程区占地面积减少。

(3) 道路管线工程区占地面积减少  $1.45\text{hm}^2$ ，其中原种猪场地块新建道路管线工程区占地面积减少  $0.29\text{hm}^2$ ，洗消中心道路管线工程区占地面积减少  $1.16\text{hm}^2$ 。其主要原因为原种猪场种猪培育区及保育区的建筑布局优化调整，原通向该建筑的道路同步进行了优化调整设计，因此原种猪场道路管线工程区面积减少；洗消中心道路管线工程区占地面积减少主要原因为后续设计中将部分硬化地面优化设计调整为绿地，因此洗消中心道路管线工程区占地面积减少。

(4) 绿化工程区占地面积增加  $3.99\text{hm}^2$ ，其中洗消中心地块绿化占地面积增加  $1.07\text{hm}^2$ 。其主要原因为后续设计中将部分硬化地面优化设计调整为绿地，因此洗消中心绿化工程区占地面积增加。原种猪场增加保留区绿化增加  $0.52\text{hm}^2$ ，主要原因为施工过程中未扰动，猪场扰动区绿化面积增加  $2.40\text{hm}^2$ ，主要原因为原种猪场种猪培育区及保育区的建筑布局优化调整，该部分区域扰动后进行绿化恢复。

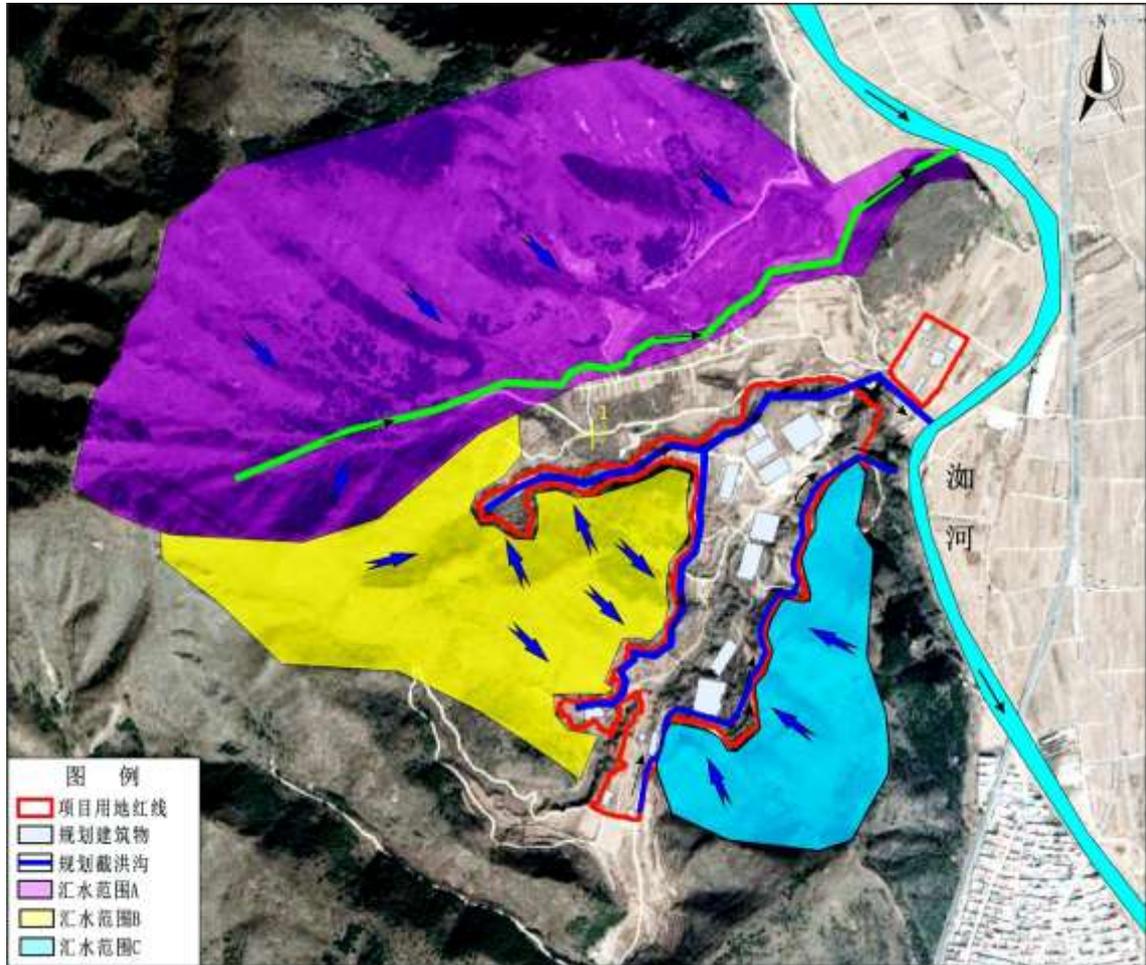
图 4-1 批复水影响评价报告截洪沟设计位置

根据本项目批复的水影响评价报告，本项目受到汇水范围 A、汇水范围 B 和汇水范围 C 的山洪影响。其中汇水范围 A 范围内的山洪水可沿地势流入项目区北侧现状泄洪沟，后沿现状泄洪沟自西向东径流最终排入洳河。现状泄洪沟

底宽约 3m，其南侧现状农田高出其近 15m，在 20 年一遇降雨条件下，汇水范围 A 的雨水可沿现状泄洪沟顺利排除，不会对项目区造成不利影响。针对汇水范围 B 及汇水范围 C，批复的水影响评价报告于东部设计一条长 1182m 截洪沟，西部及北部设计截洪沟长 1756m。。水评批复截洪沟设计位置见图 4-1。

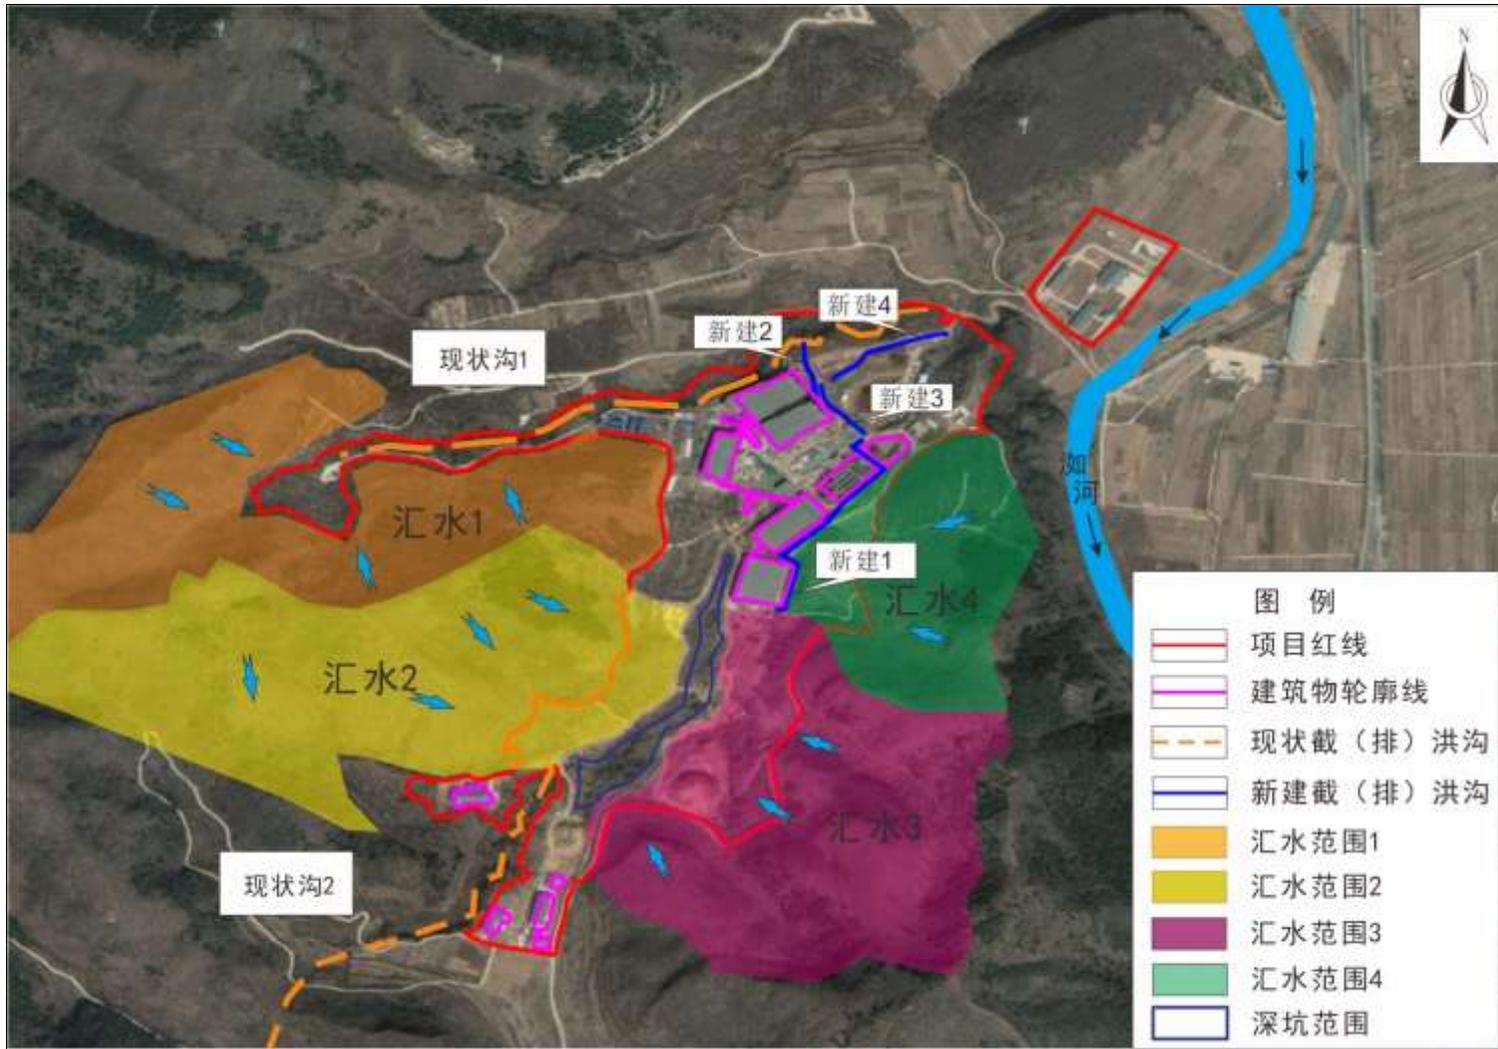
图 4-2 截洪沟位置示意图

根据《截洪沟变更设计说明》(附件6),本项目受4处山洪水范围影响。其中汇水范围1及汇水范围2与批复的水影响评价报告中汇水范围B基本一致,汇水范围3及汇水范围4与批复的水影响评价报告中汇水范围C一致。

汇水范围1的汇水面积约为 $0.18\text{km}^2$ 。沿项目红线北侧,有一条自西向东的现状泄洪沟(图4-2中现状沟1),长度约660m,过流断面近似矩形,尺寸约为 $1.0\times 2.0\text{m}$ 。经计算,该泄洪沟断面过流能力为 $12.44\text{m}^3/\text{s}$ ,可满足20年一遇降水条件下,汇水范围1内的雨水通过现状沟1排除。现状沟1内雨水最终排入沕河。根据项目及周边区域实际情况,建设单位和主体设计单位提出本项目区北侧不新建截洪沟。因此,根据设计变更,项目北侧截洪沟比批复水影响评价报告减少。

汇水范围2的汇水面积为 $0.20\text{km}^2$ 。汇水范围3的汇水面积为 $0.17\text{km}^2$ 。20年一遇降水条件下,汇水范围2区域产流量为1.62万 $\text{m}^3$ ,汇水范围3产流量为1.38万 $\text{m}^3$ ,总产流量为3万 $\text{m}^3$ ,本项目红线内中心处有一长约420m,宽约10~20m,深约6~7m的深坑,可蓄存雨水约4万 $\text{m}^3$ 。因此在20年一遇降雨下项目南侧可利用项目中间现状深坑拦蓄汇水范围2及汇水范围3内山洪水,根据项目及周边区域实际情况,建设单位和主体设计单位提出本项目区南侧不新建截洪沟。因此,项目南侧截洪沟比批复水影响评价报告减少。

汇水范围4的汇水面积为 $0.05\text{km}^2$ 。针对汇水范围4区域内本次设计新建断面尺寸为 $0.5\text{m}\times 1.0\text{m}$ 截洪沟,新建截洪沟(图4-2中新建1)长度为351m,自妊娠舍建筑南侧由南向北经妊娠舍、产仔舍及有机物处理中心后向西北排出,经项目区内新建道路由南向北排出厂区最终排入沕河。设计断面流量为 $14.8\text{m}^3/\text{s}$ ,满足10年一遇排水标准。

本项目北侧育肥舍与饲料中转区之间高差较大,因此于育肥舍北侧修建3条排洪沟(图4-2中新建2~新建4)。

新建排洪沟(新建2)位于育肥舍东北侧,长度为66m,承担育肥舍区域的排水,汇水范围面积为 $0.01\text{km}^2$ ,断面尺寸为 $0.5\text{m}\times 1.0\text{m}$ ,设计断面流量为 $2.05\text{m}^3/\text{s}$ ,满足20年一遇排水标准。排水路由为自东南向西北排入至项目北侧现状泄洪沟(现状沟1)内。

新建排洪沟(新建3)位于育肥舍北侧,沿育肥舍北侧道路自西北向东南修建,长度110m,承担育肥舍及其东北的排水,汇水范围为 $0.03\text{km}^2$ ,断面尺寸为 $0.5\text{m}\times 1.0\text{m}$ ,设计断面流量为 $2.24\text{m}^3/\text{s}$ ,满足20年一遇排水标准。排水路由为

新建排洪沟（新建4）沿饲料中转区沿新建道路自西南向东北修建截洪沟，长度为160m，承担饲料中转区周边排水，汇水面积为0.06km<sup>2</sup>，断面尺寸为0.5m×1.0m，设计断面流量为2.46m<sup>3</sup>/s，满足20年一遇排水标准。排水路由为由西南向东北排出，经项目区内新建道路由南向北排出项目区最终排入洳河。

综上截洪沟设计变更情况，本项目新建4条截（排）洪沟，总长度687.5m，排水标准满足10~20年一遇。根据设计变更后实施截洪沟比批复的水影响评价报告减少2250.5m。

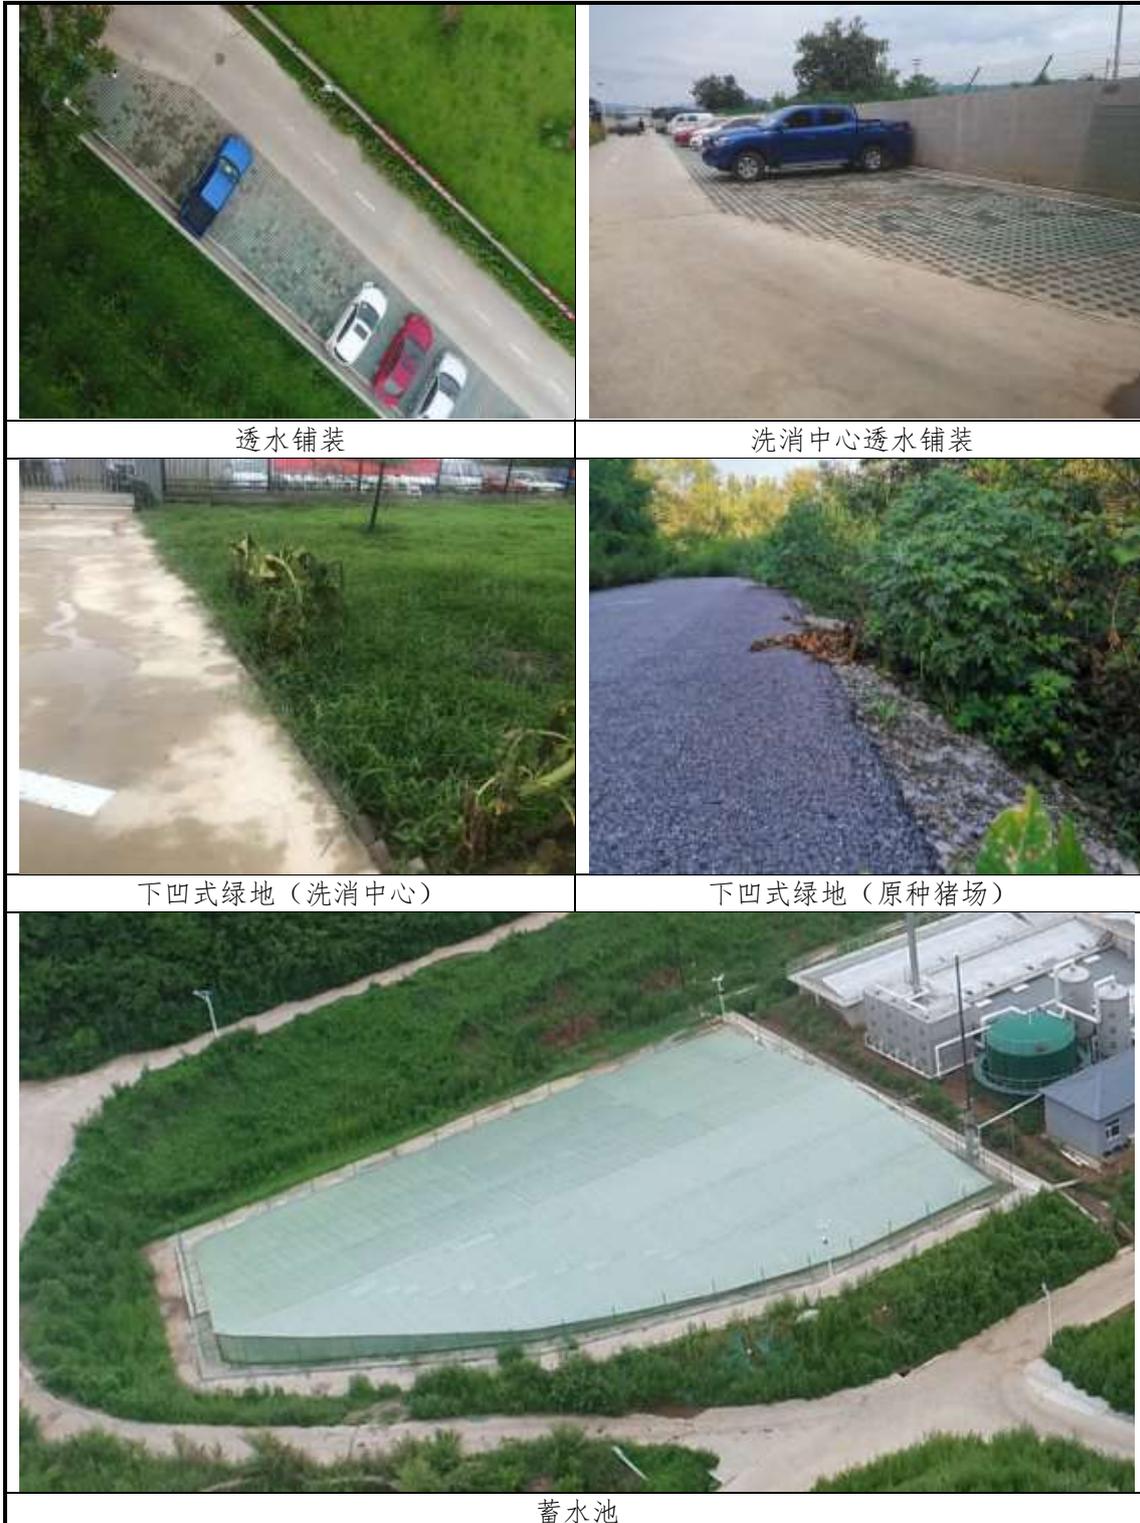
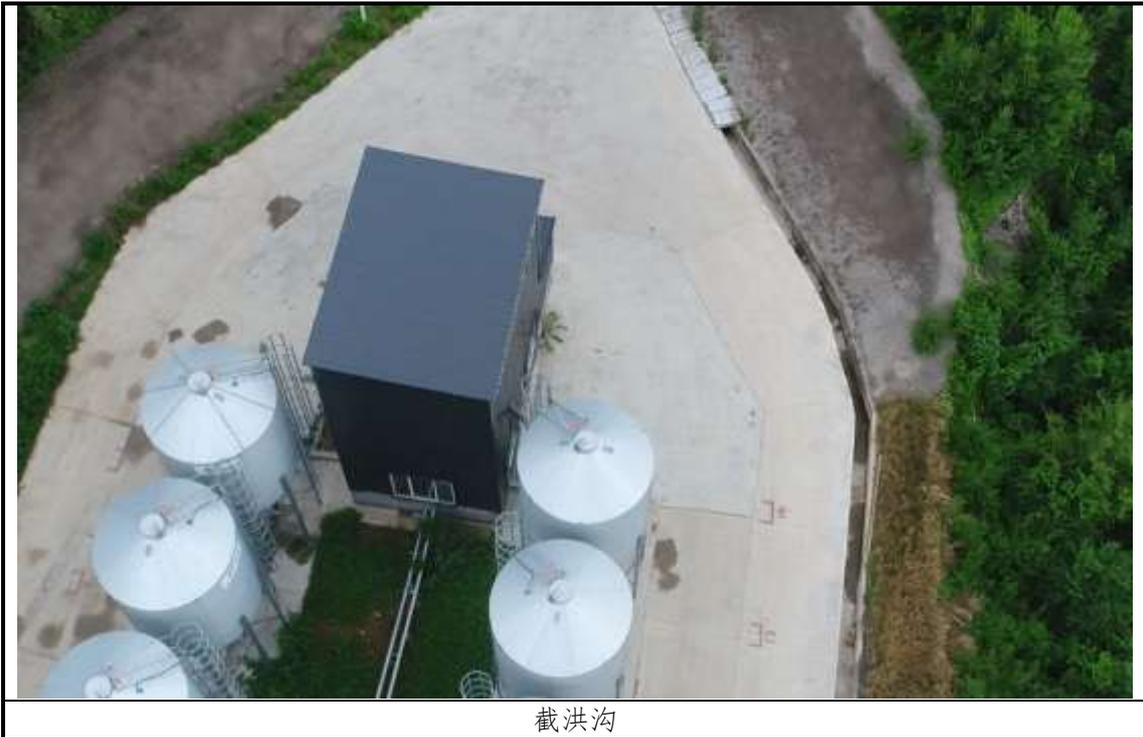
图 4-5 工程措施照片

在本项目监测过程中，监测人员采用实地测量和查阅资料监测法对工程的水土保持工程措施进行了调查，得出结论为项目区内已实施的水土保持工程措施质量符合设计和规范要求，目前保存完好，运行效果良好。项目水土保持工程措施实施情况见下图。

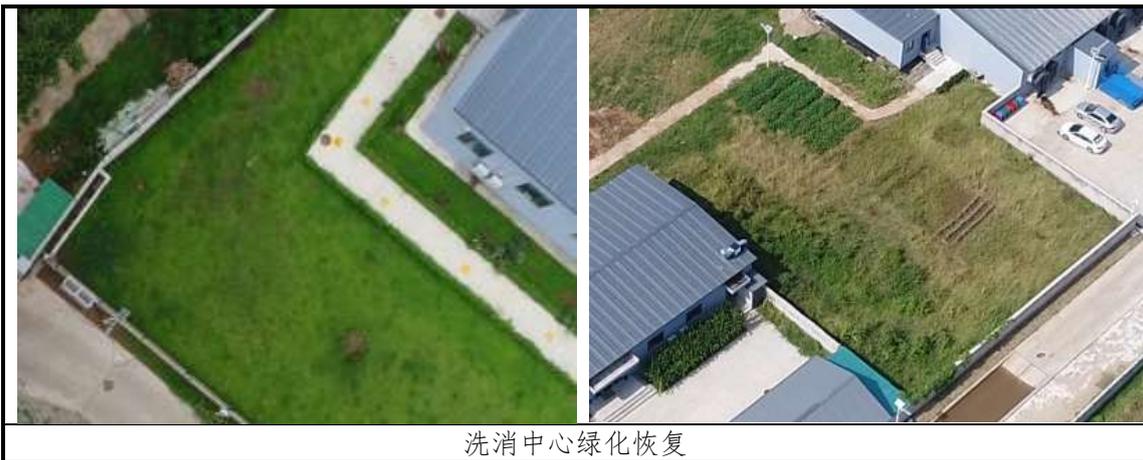
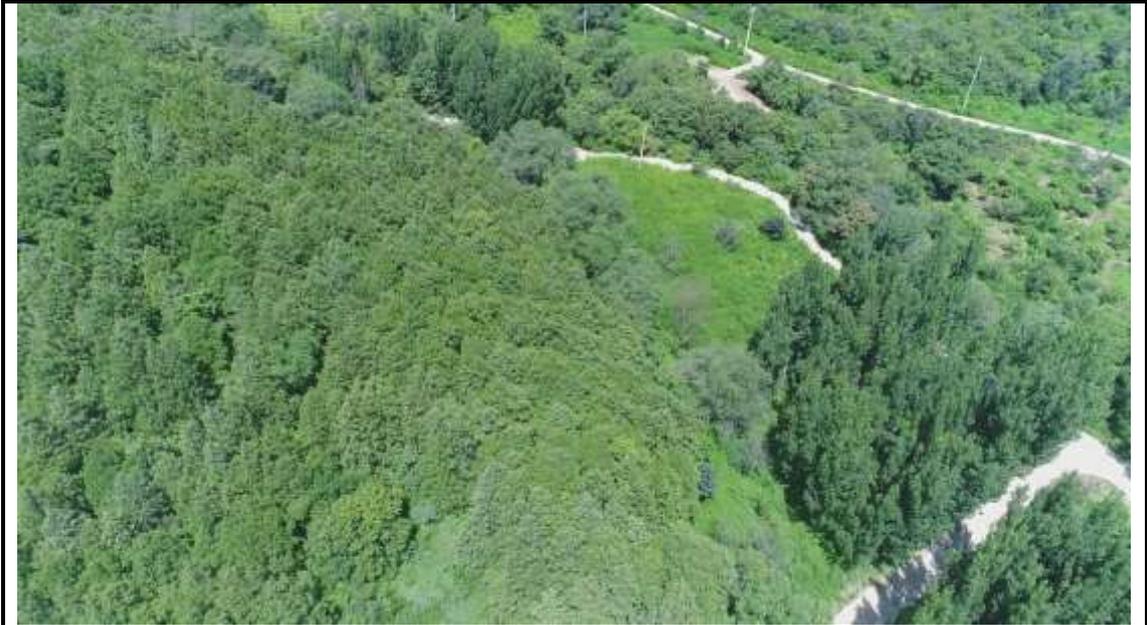
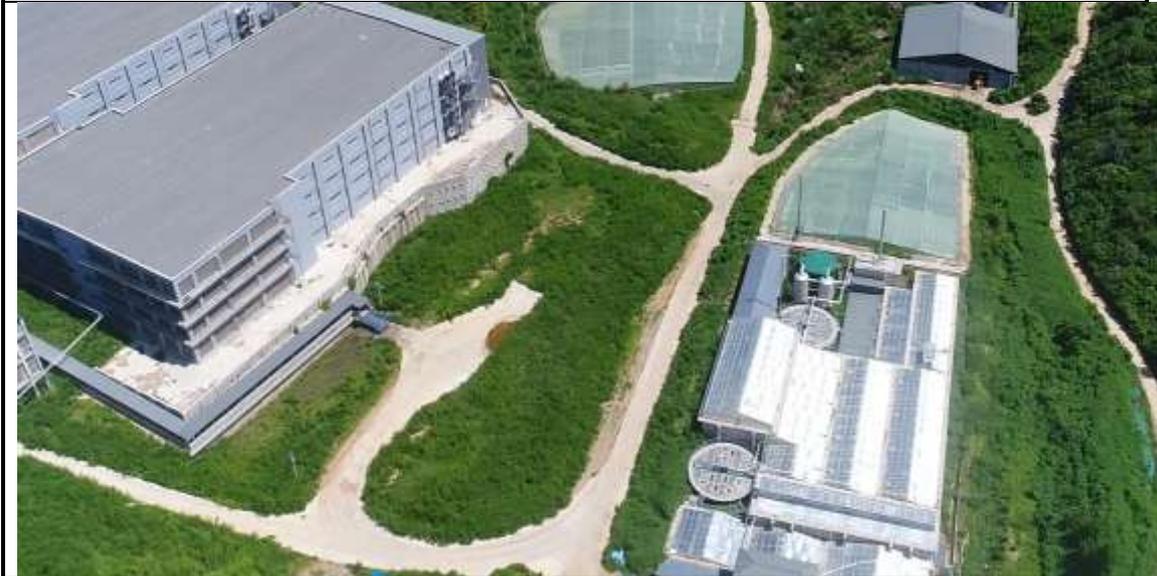
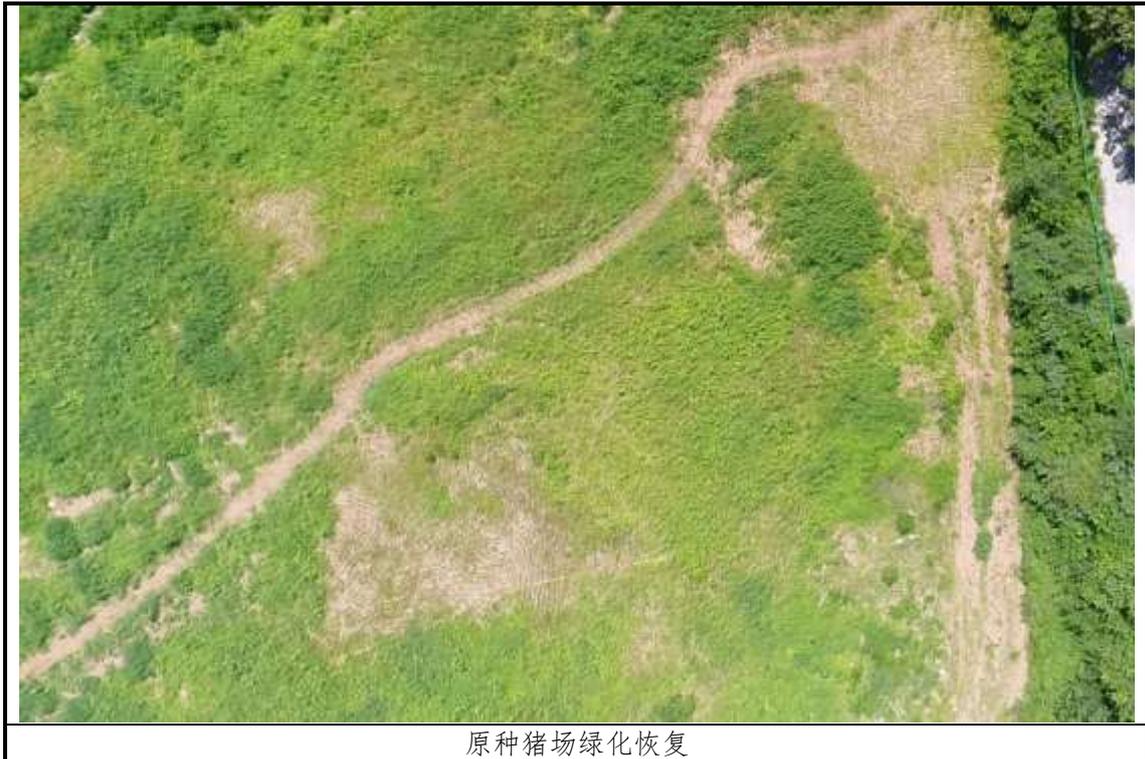
图 4-6 植被恢复无人机拍摄图

项目区植物措施种类、密度、总数量等数据通过现场样方调查以及施工单位提供的数据、照片等资料进行分析、统计得出：项目建设用地范围内植被可恢复面积为 8.25hm<sup>2</sup>。截止 2022 年 7 月，项目已实施的植物措施生长良好，管护工作及时、到位。项目水土保持植物措施实施情况见下图。

洗消中心绿化恢复

原种猪场绿化恢复

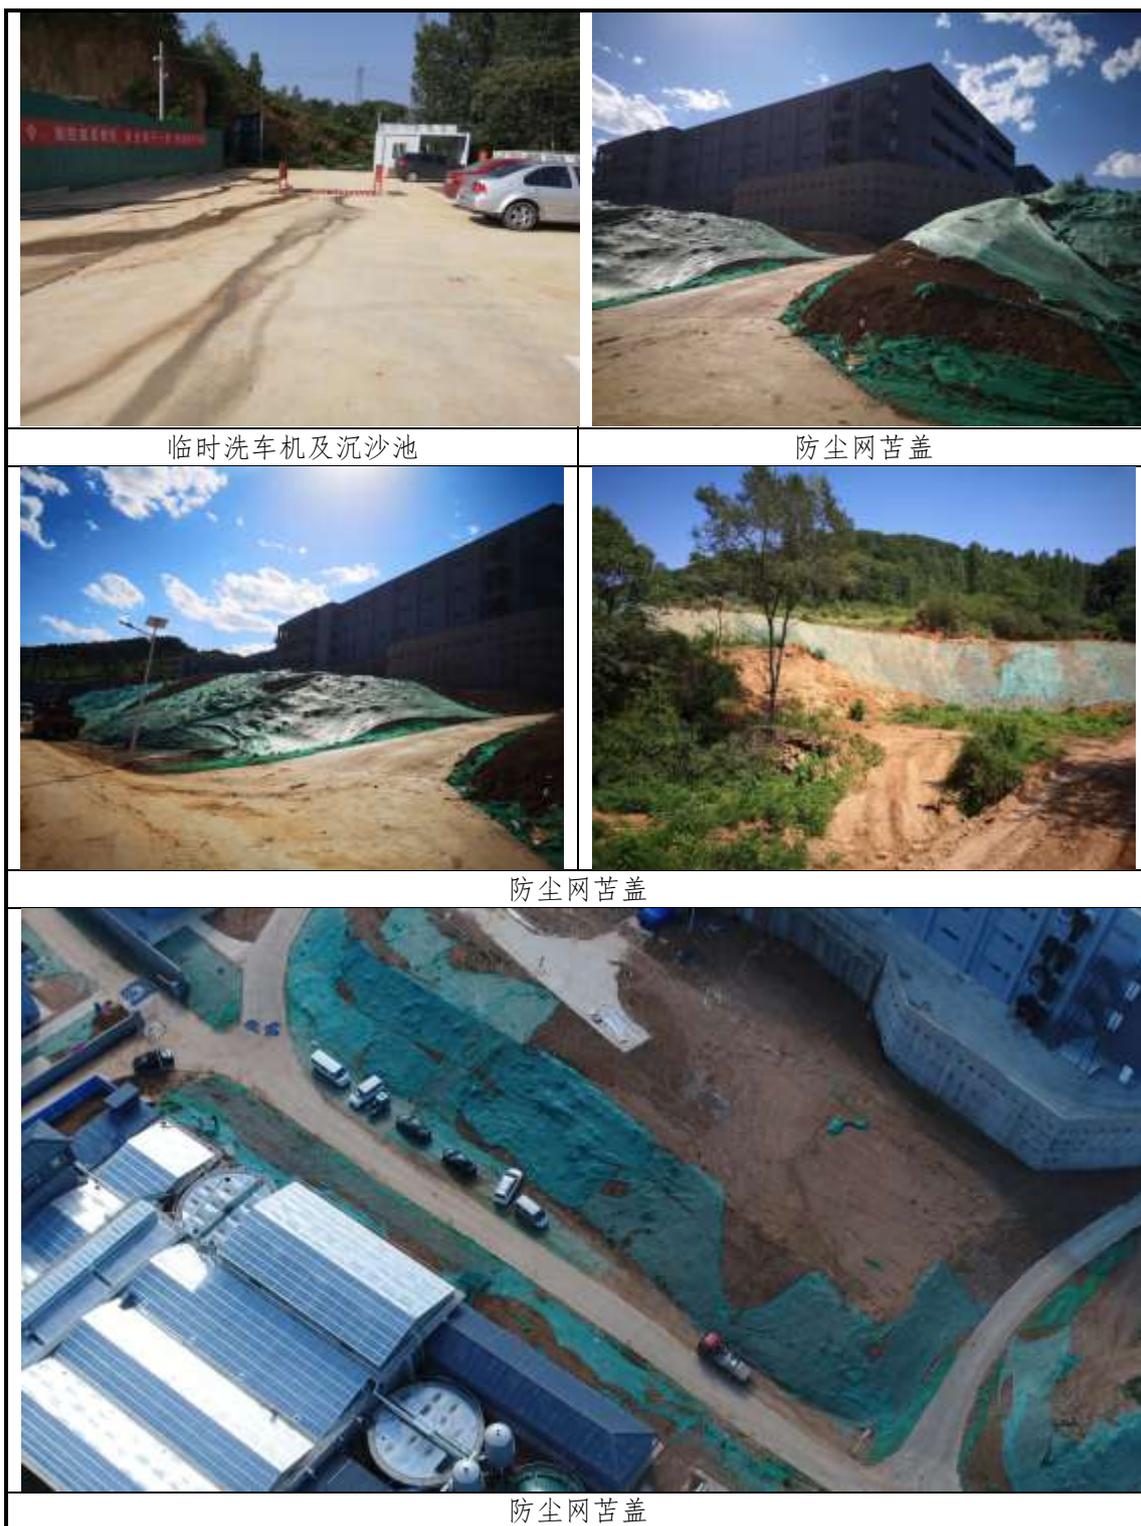
图 4-7 临时防治措施拍摄图

- ①建筑物工程区：防尘网苫盖 32600m<sup>2</sup>。
- ②道路管线工程区：防尘网苫盖 8900m<sup>2</sup>、洒水降尘 500 台时，临时洗车机 1 座、临时沉沙池 1 座。
- ③绿化工程区：防尘网苫盖 65100m<sup>2</sup>。
- ④施工生产生活区：临时排水沟 150m、洒水降尘 500 台时。
- ⑤临时堆土区：防尘网苫盖 15000m<sup>2</sup>。
