丰台区七里庄 B-10 地块综合商业楼项目

# 水土保持设施验收报告

建设单位：北京盛创置业有限公司

编制单位：北京地勘水环工程设计研究院有限公司

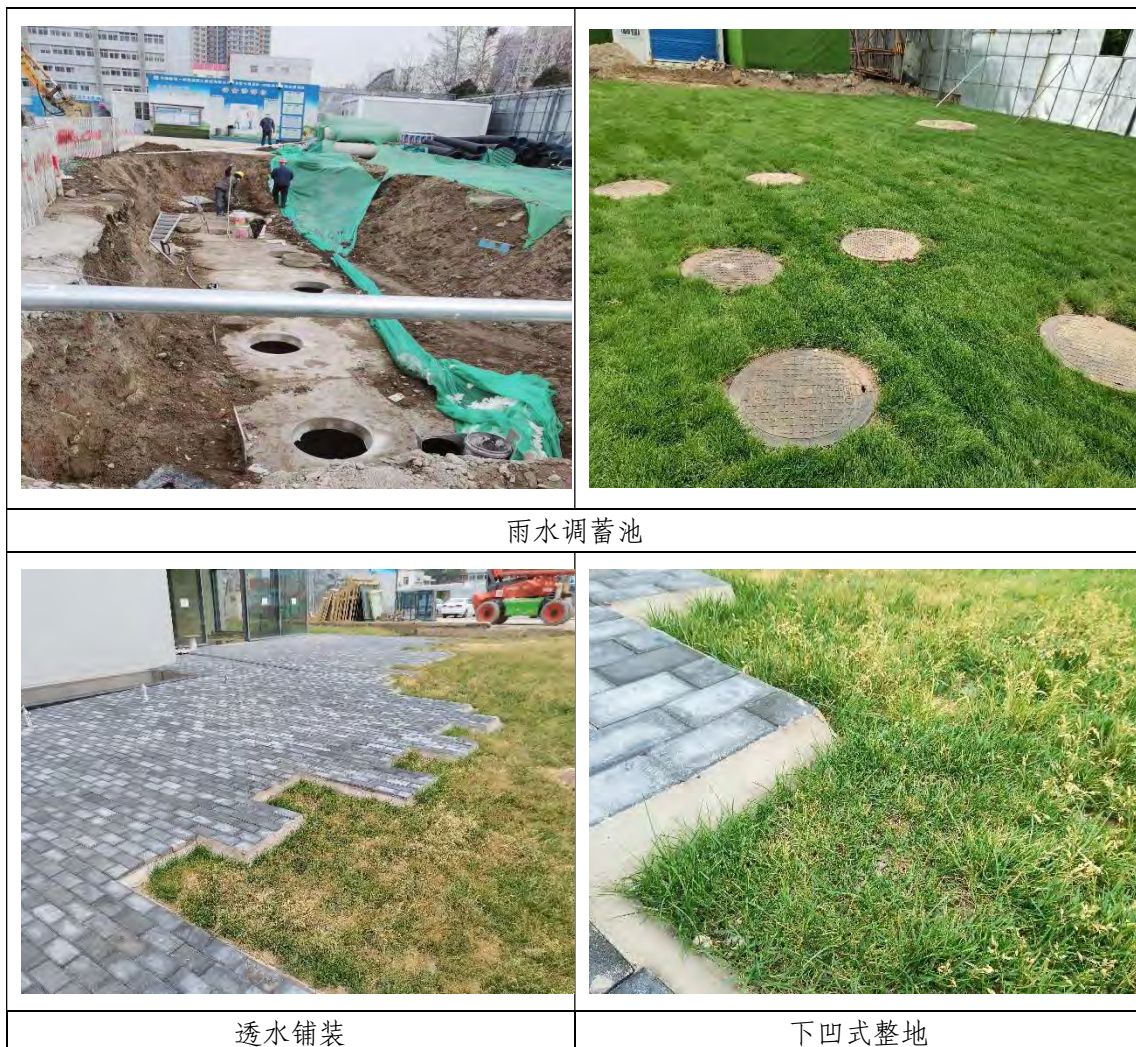
根据监测人员现场测量监测及监理资料、施工单位资料核对,道路管线工程区实施的水土保持工程措施为透水铺装 263.27m<sup>2</sup>。

根据监测人员现场测量监测以及监理资料、施工单位资料核对，绿化工程区实施的水土保持工程措施为下凹式整地与雨水调蓄池，完成下凹式绿地面积 0.11hm<sup>2</sup>，雨水调蓄池面积 110m<sup>3</sup>。

根据监测人员现场监测以及监理资料、施工单位资料，施工临建防治区工程措施主要为北侧红线外临时占地土地整治，完成土地整治面积 0.23hm<sup>2</sup>。

根据监测人员现场监测以及监理资料、施工单位资料，腾退道路区工程措施主要为施工临时办公楼拆除后的土地整治，完成土地整治面积 0.04hm<sup>2</sup>。

已完成的水土保持工程措施见下图。

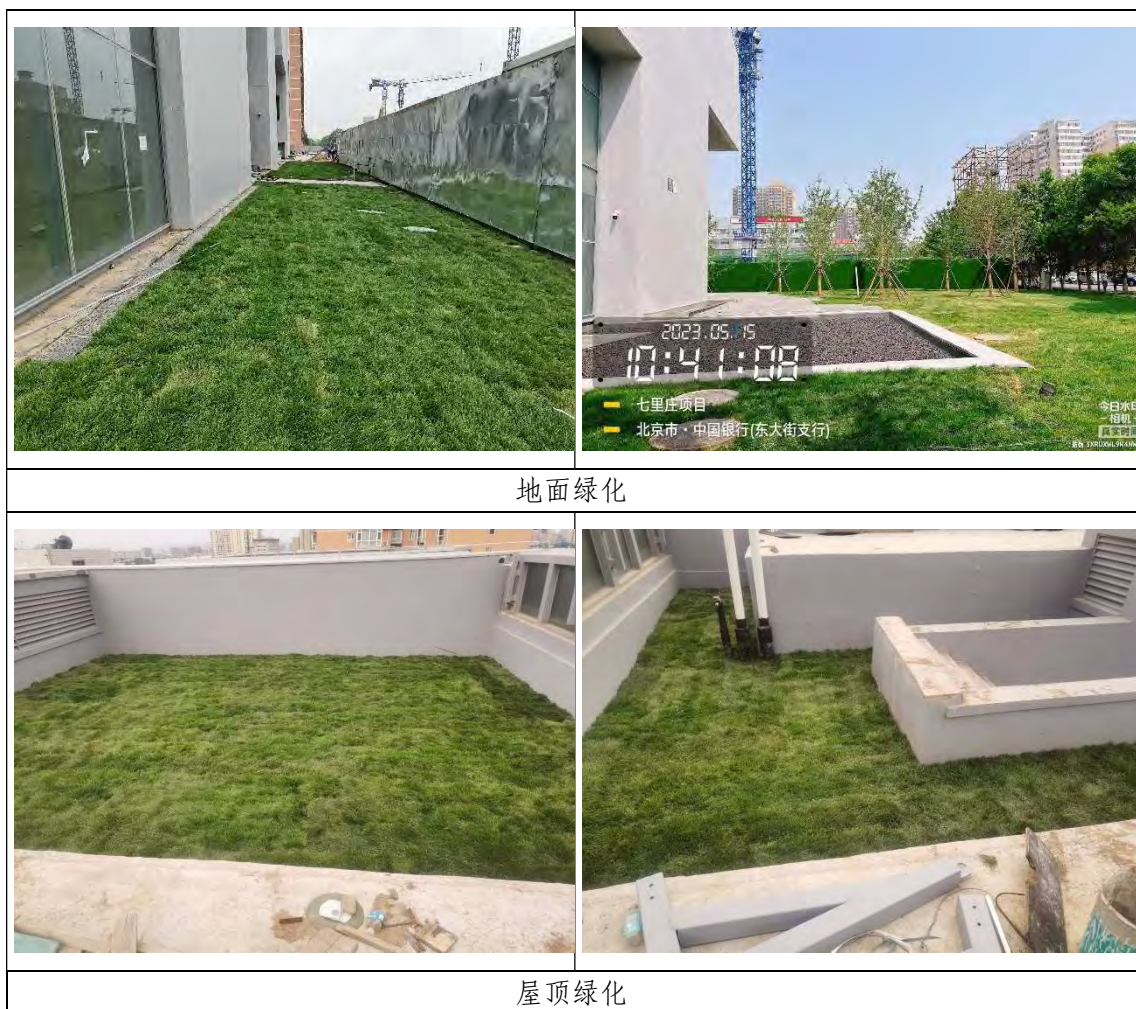
根据水土保持监测及实地调查，在项目建设区内屋顶绿化面积为 0.04hm<sup>2</sup>，地面景观绿化面积 0.13hm<sup>2</sup>。

已完成的植物措施现状见下图。

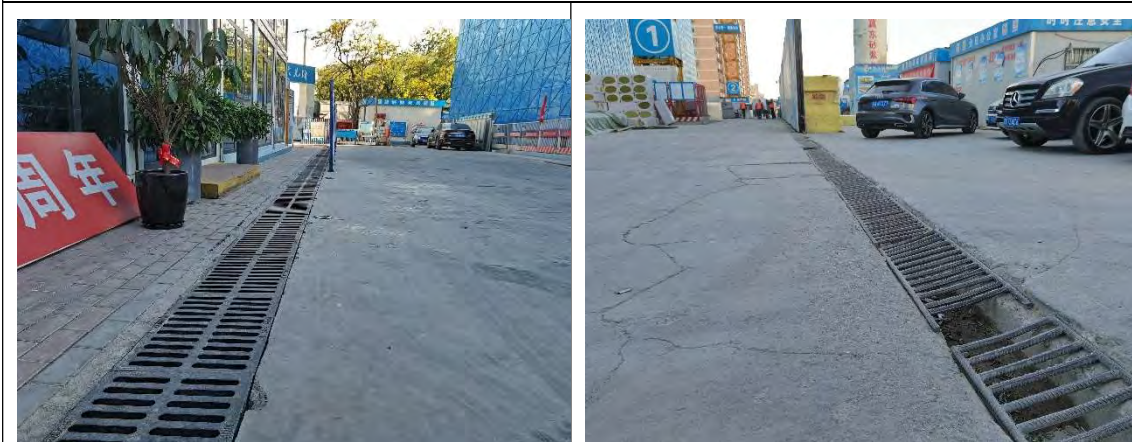
临时排水沟

根据现场监测，建筑物工程防治区完成的临时措施工程量临时排水沟 310m，防尘网苫盖 3125 m<sup>2</sup>。

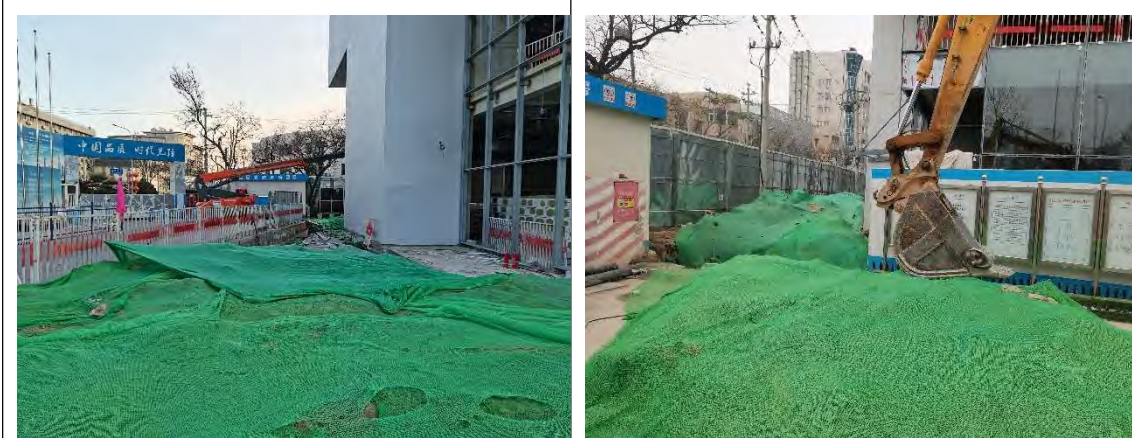
防尘网苫盖

临时措施的实际实施量较水评批复相比，防尘网苫盖量总量较水评增加 37224 m<sup>2</sup>，增加的主要原因为工期延长且施工期间防尘网存在破损和更新，其次在施工过程中，项目北侧红线外新增 1939m<sup>2</sup>临时占地，在使用期间及使用后均进行了防尘网苫盖处理，因此防尘网苫盖措施量增加。

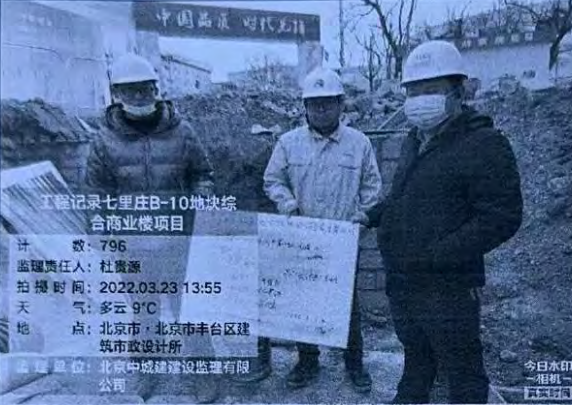
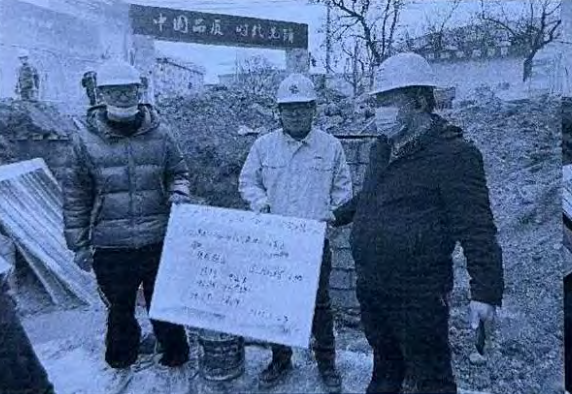
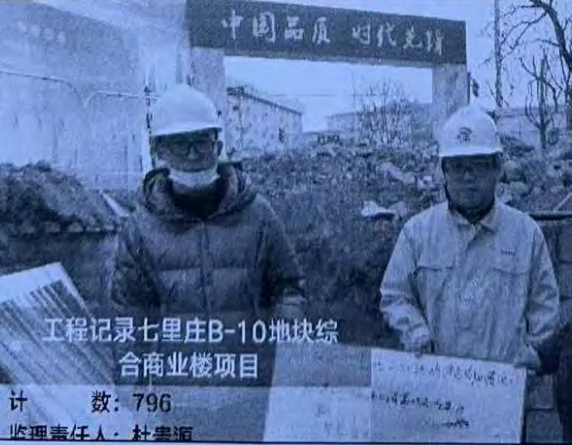
隐蔽工程验收记录		拍摄图片
表 C5-1

隐蔽工程验收记录 表 C5-1		资料编号	05-07-C5-002
工程名称	丰台区七里庄B-10地块综合商业楼项目		
施工单位	中怀建设工程(北京)有限公司	监理单位	北京中城建建设监理有限公司
验收项目	雨水调蓄池、化粪池安装	验收日期	2022年03月23日
验收部位	室外雨水调蓄池、化粪池		
<p><b>验收内容:</b></p> <p>1. 雨水调蓄池、化粪池采用预制砼制件现场安装。</p> <p>2. 出场质量证明文件齐全有效, 砼标号C30。</p> <p>3. 池底标高、池内水容量符合设计要求。</p> <p>4. 池壁安装规范, 衔接部分牢固无缝隙。敷设防水卷材平整牢固。</p> <p>5. 覆土厚度符合要求, 砌块井筒牢固, 勾缝平整。</p> <p>以上内容施工与图纸相符, 自检合格, 请予以检查。</p> <p>附影像资料 ( 1 ) 页</p>			
<p><b>验收意见:</b></p> <p>施工符合设计要求及《给水排水管道工程施工及验收规范》(GB50268—2008)的规定:</p> <p>验收结论: <input checked="" type="checkbox"/> 同意隐蔽      <input type="checkbox"/> 不同意, 修改后进行复查</p>			
签字栏	专业监理工程师	专业质检员	专业工长
	杜贵源	李刚	董小光
制表日期	2022年03月23日
