延庆区延庆新城 YQ00-0300-0066 地块 土壤污染状况调查报告

建设单位：北京世园投资发展有限责任公司

编制单位：北京地勘水环工程设计研究院有限公司

二〇二四年八月

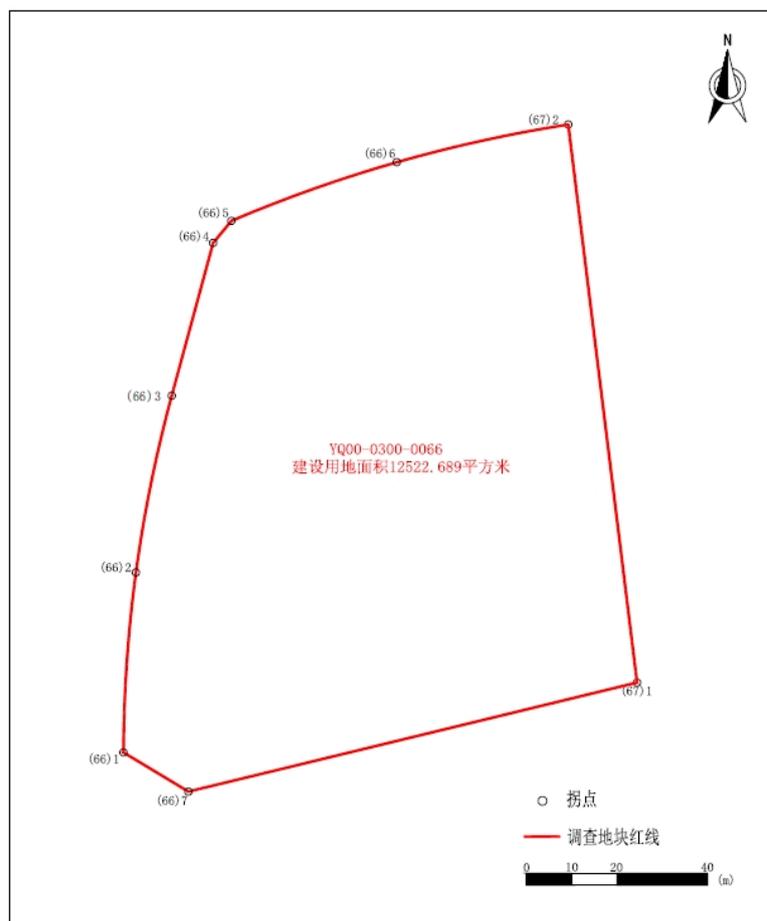
图 1-1 调查地块调查范围图（红线）

根据调查地块测绘成果文件，调查地块拐点坐标见表 1.4-1，调查地块范围见图 1-1。

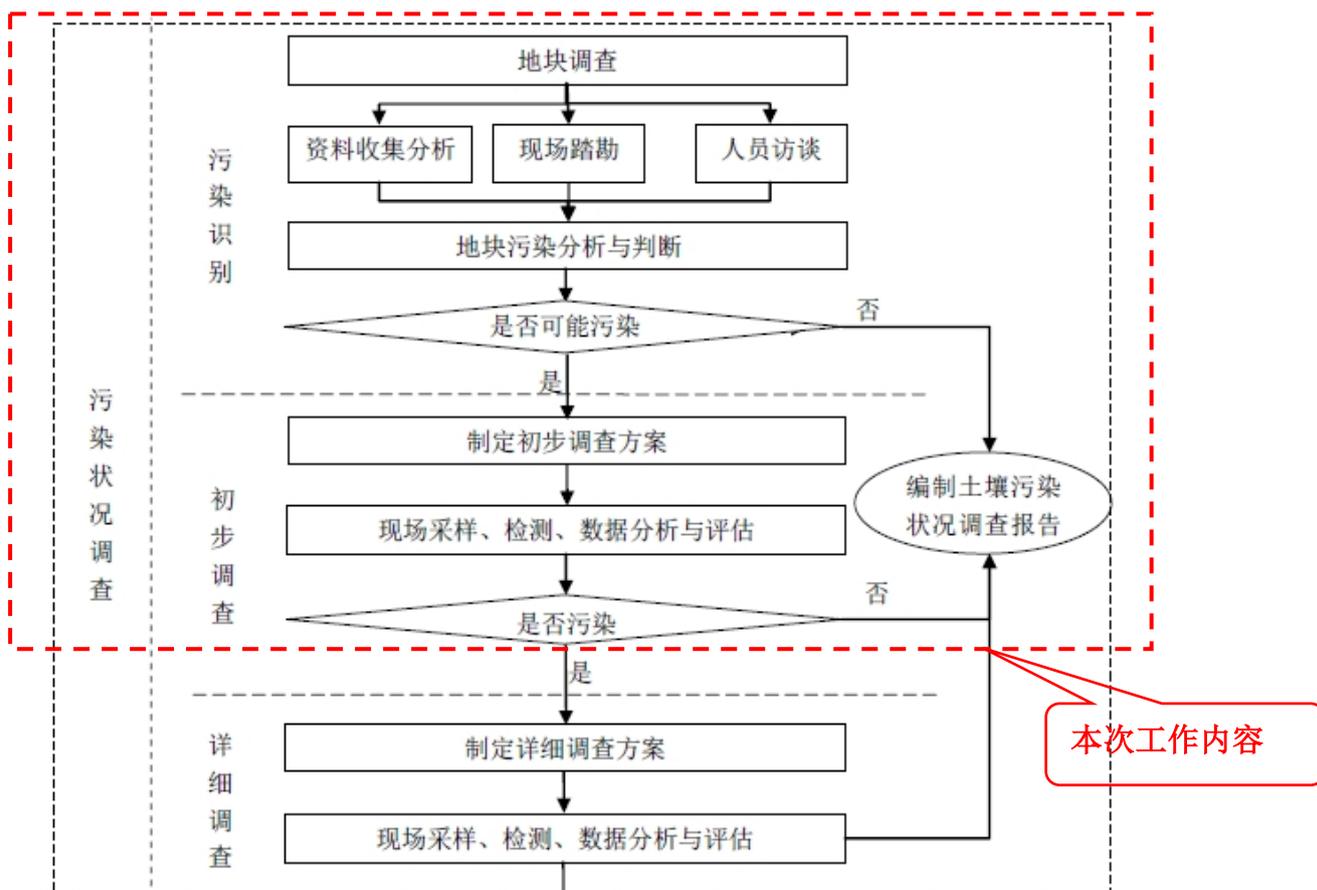
图 1-2 调查地块土壤污染状况调查的工作程序图

根据《建设用地土壤污染状况调查与风险评估技术导则》(DB11/T 656-2019)及《建设用地土壤污染状况调查技术导则》(HJ25.1-2019),调查地块土壤污染状况调查可进一步分为污染识别、初步调查和详细调查,可分阶段依次开展。

污染识别阶段: 污染识别主要工作是通过资料收集、文件审核、现场踏勘与人员访谈等形式,了解地块过去和现在的使用情况,重点是收集分析与污染活动有关的信息,识别和判断地块内土壤与地下水存在污染的可能性。

初步调查阶段: 对识别判断可能存在污染,及因历史用地资料缺失而无法判断是否存在潜在污染的地块,应开展初步调查。初步调查主要工作是依据污染识别结论,对地块内可能存在污染的区域进行布点采样与检测分析,判断地块是否存在污染。

详细调查阶段: 对初步调查确认存在污染的地块,应开展详细调查。详细调查主要是结合初步调查阶段工作成果,开展现场测试与采样检测,查清地块内污染的空间分布、迁移归趋、赋存形态及水文地质条件等信息。调查地块土壤污染状况调查的工作内容与程序见图 1-2。

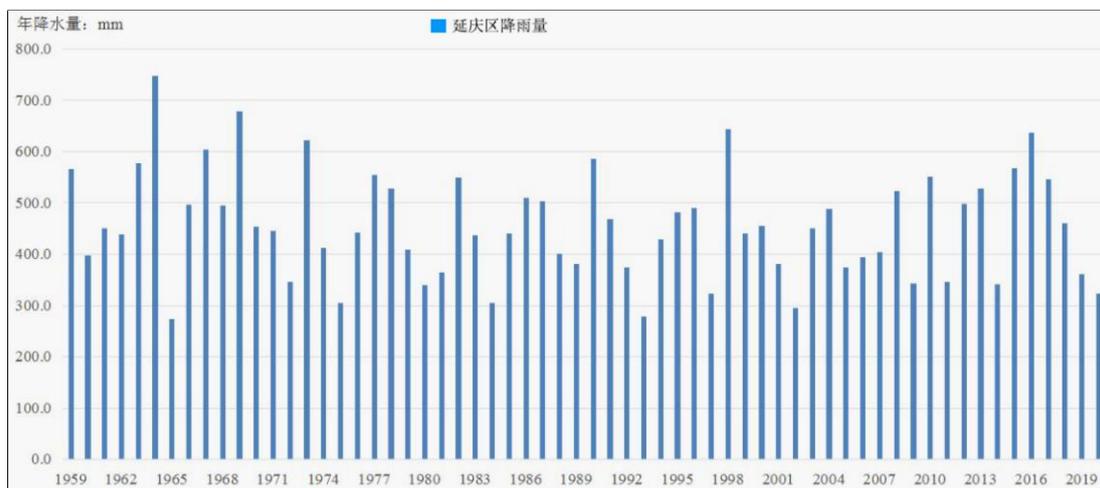
图 2-2 延庆区 1959~2020 年多年降雨量柱状图

收集延庆区 1959 年~2020 多年降雨量资料，可以看出延庆区多年平均降雨量为 455.9mm，历年最大降雨量为 747.1mm(1964 年)，最小降雨量为 274.0mm (1965 年)。每年降雨多集中在 7、8 月份，占年降水量的 60~70%，1、2 月份降雨量最小。24 小时最大降雨量为 205.0mm，大于等于 50mm 暴雨量日数不到 1 天，最大小时雨强为 35.5mm，10 分钟最大雨强 18.0mm。

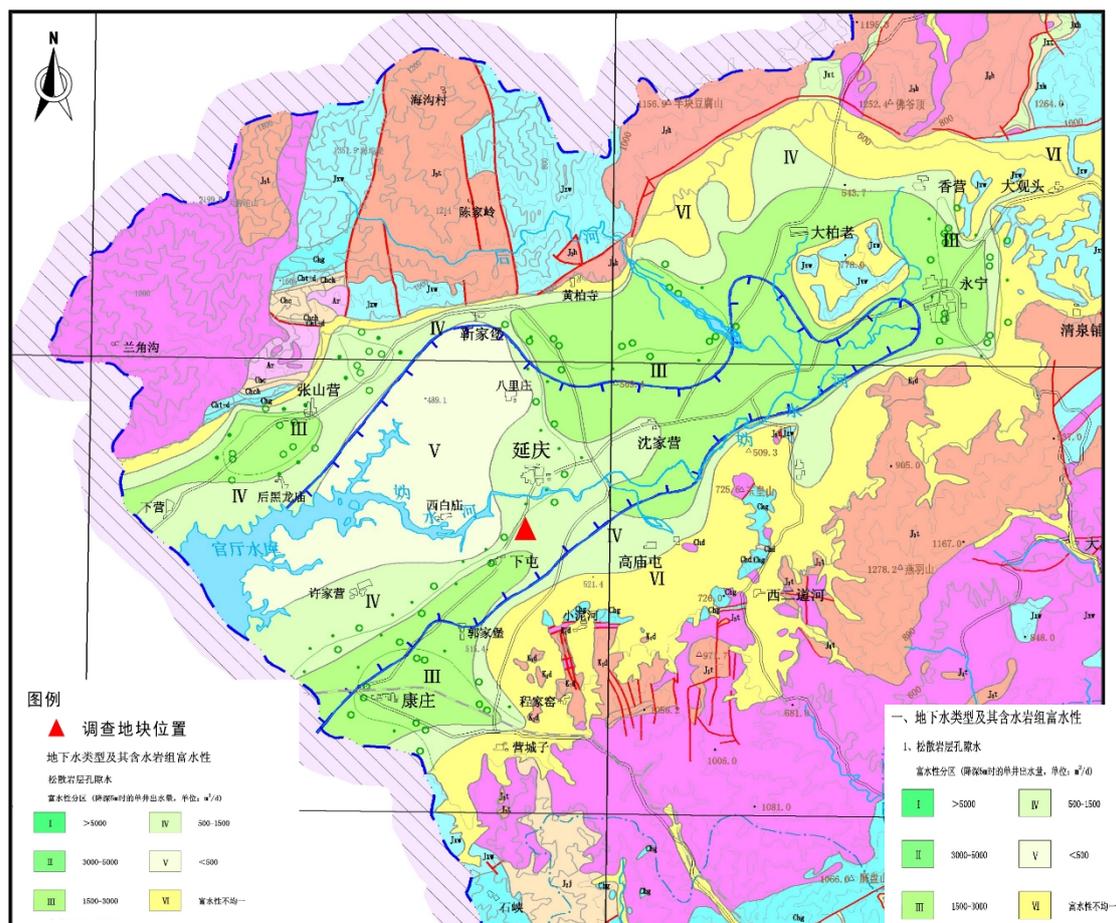
图 2-3 调查地块所在区域水文地质图

延庆平原北、东、南三面环山，其第四系地下水补给来源除大气降水、河流入渗及农田灌溉入渗补给外，还包括部分的山区侧向径流补给。山区基岩地下水在天然状态下以河川基流、泉、暗流等途径排泄，并通过河床地带向第四系地层、山前隐伏基岩及深部断裂裂隙向平原排泄，形成山区向平原区地下水的侧向补给。山前冲洪积堆积物颗粒较粗，地下水径流条件较好，至盆地中部含水层颗粒变细，且夹有粘性土，地下水径流条件逐渐变差，透水性亦随之变弱。平原区第四系地下水径流一般向盆地中心流动。延庆盆地地下水的排泄方式可分为自然排泄和人工开采，自然排泄方式包括潜水蒸发、地下水溢出(泉)及侧向流出。

调查区域水文地质情况见图 2-3。

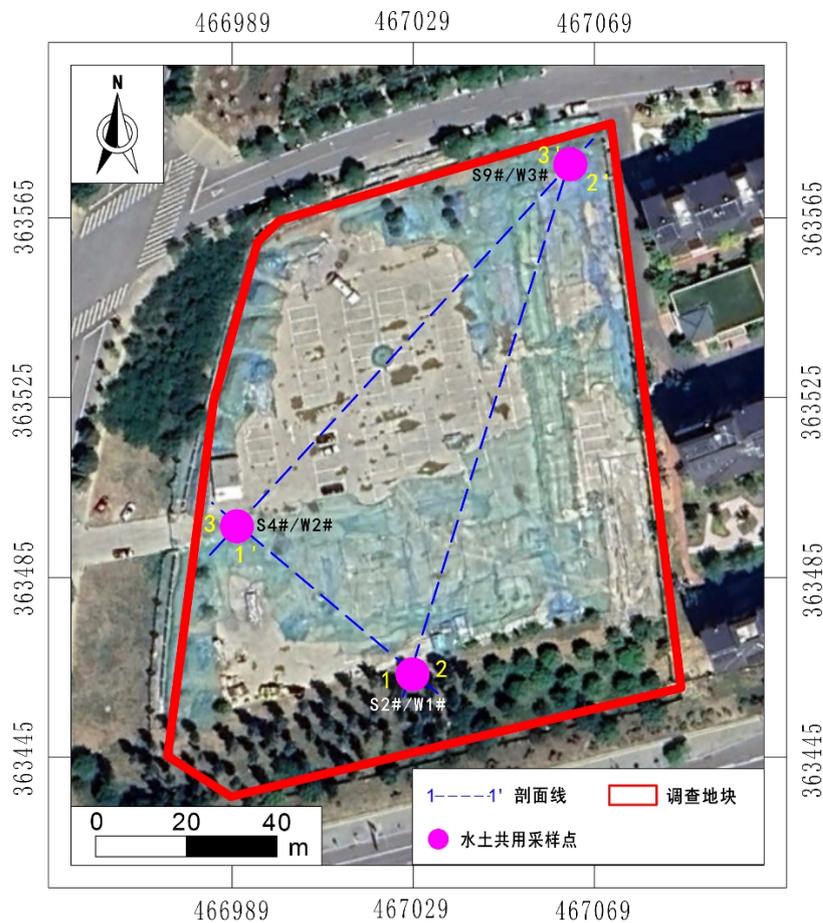
图 2-4 调查地块剖面线

调查地块剖面线见图 2-4，场地工程地质剖面图见图 2-5、图 2-6、图 2-7。

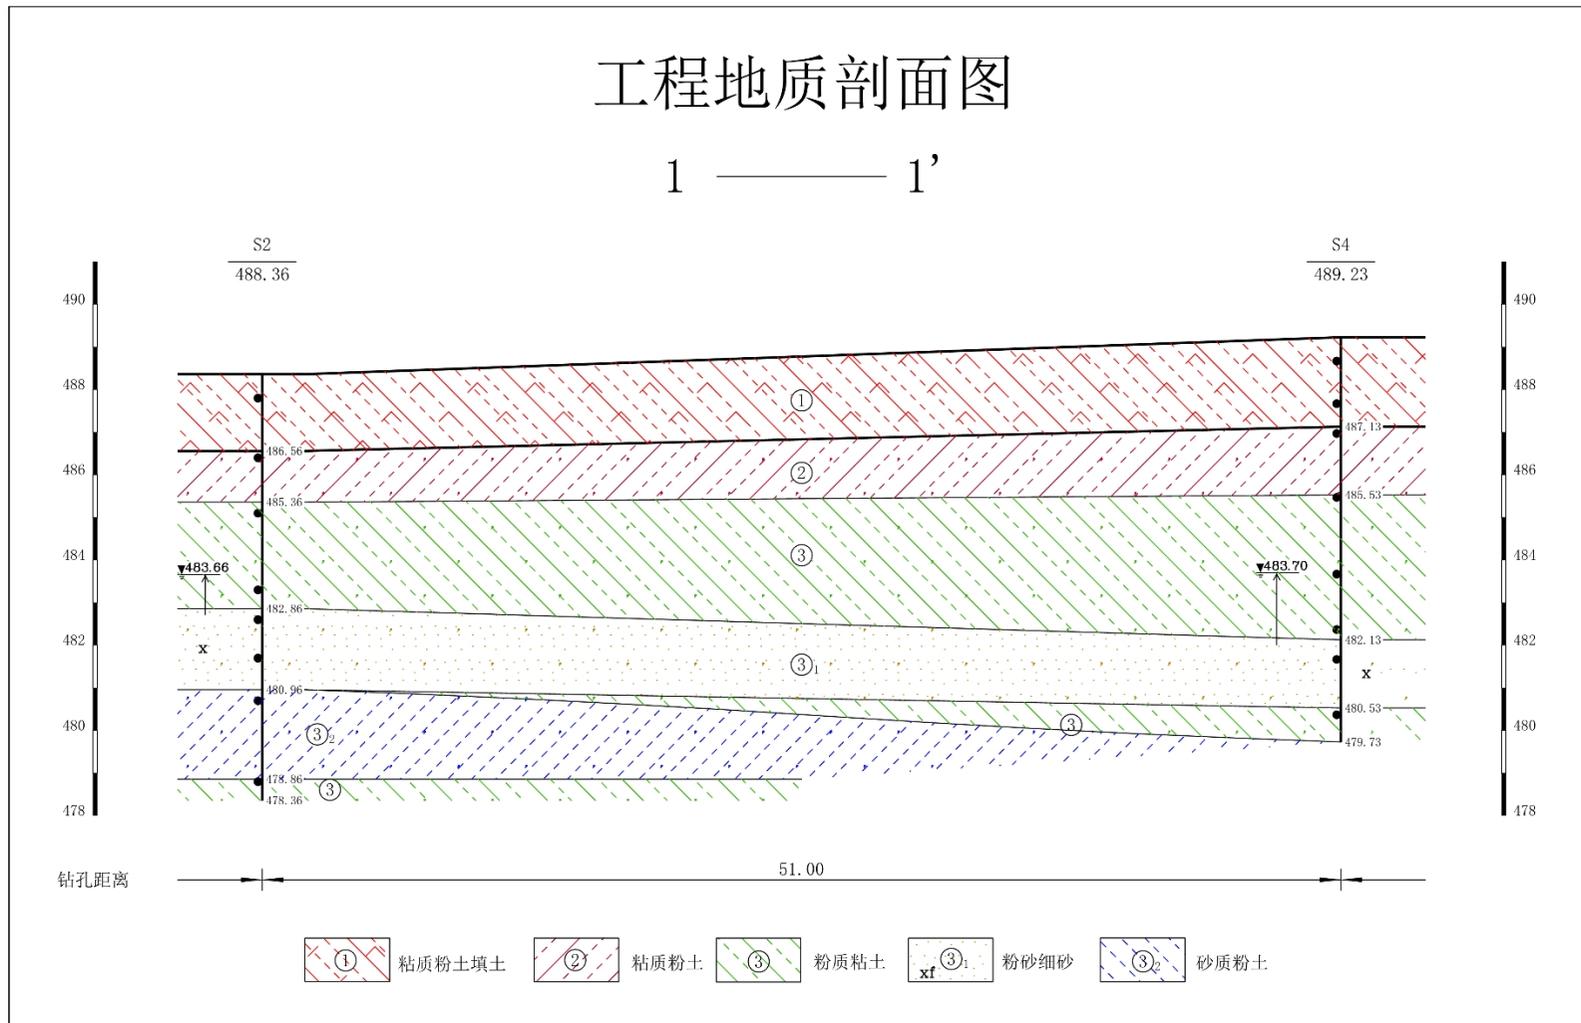
图 2-5 调查地块 1-1'剖面图

根据本次调查揭露的地层情况, 调查地块自然地表下 10m 范围内的地层按沉积年代、成因类型可分为人工堆积层、新近沉积层共两大类, 并按地层岩性及工程特性进一步划分为 3 个大层及亚层, 现分述如下:

①粘质粉土填土: 黄褐色, 稍密, 湿, 含少量砖渣、灰渣、植物根等。本层厚度 1.40~2.10m。

②粘质粉土: 褐黄色, 密, 湿, 含氧化铁、云母等, 属中低压压缩性土层; 层厚 1.20~1.60m。

③粉质粘土: 褐黄色, 湿, 硬塑~可塑, 含氧化铁、云母, 属中高压压缩性土层; 层厚 2.50~3.40m。

③₁细砂粉砂: 褐黄色, 密实, 湿, 主要为石英、长石、云母, 属低压压缩性土层; 层厚 0~2.30m。

③₂ 砂质粉土：褐黄色，密，湿，含氧化铁、云母等，属中低压缩性土层；层厚 0~2.10m。

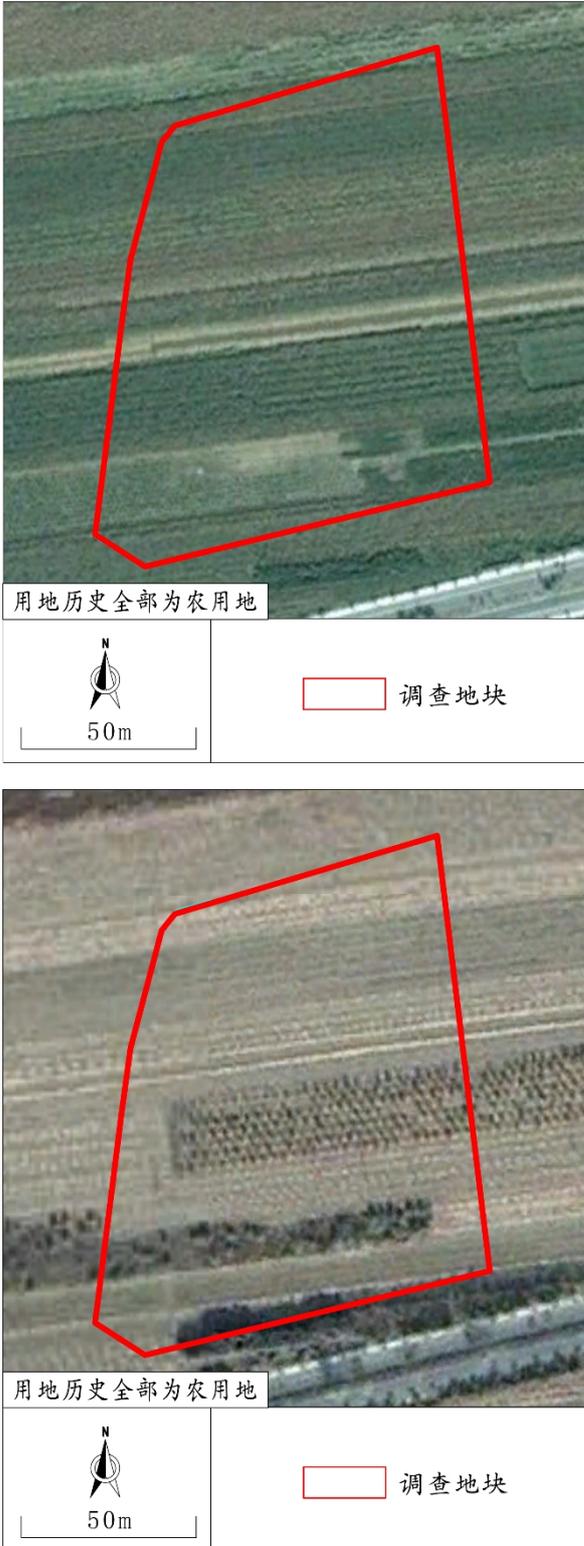
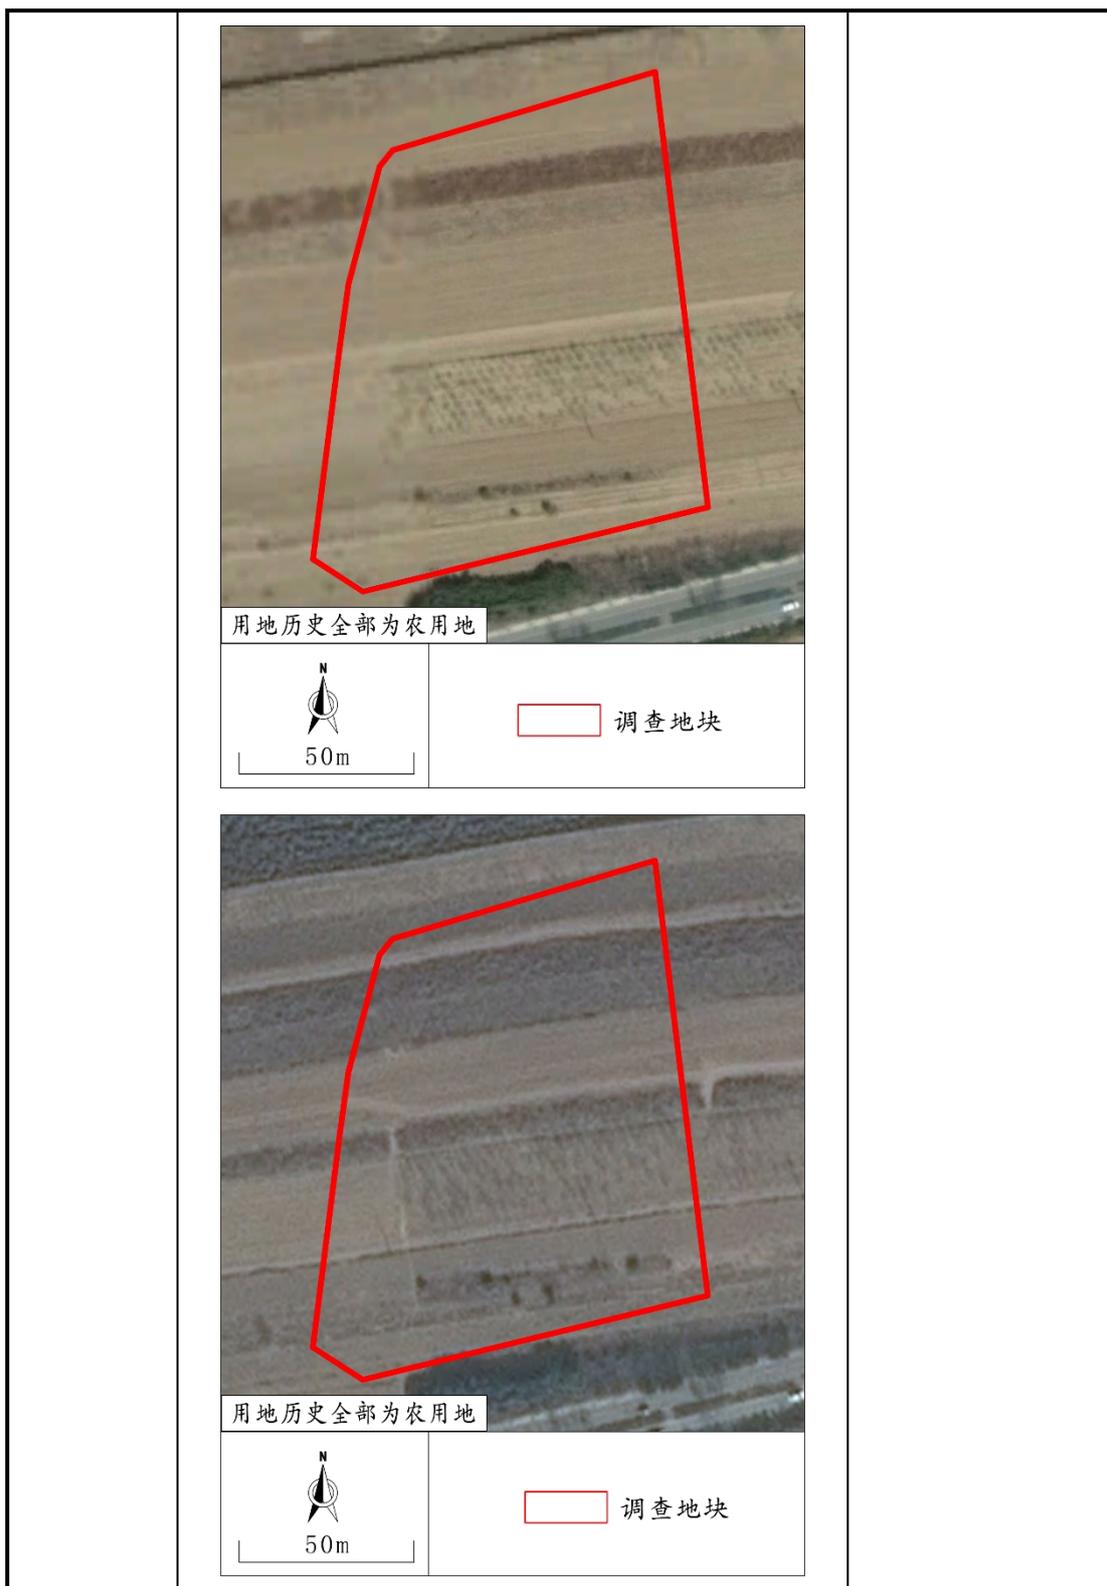
<p>用地历史全部为农用地</p> <p>50m</p> <p>调查地块</p> <p>用地历史全部为农用地</p> <p>50m</p> <p>调查地块</p>	<p>(1) 2017 年前，调查地块全部为农用地；</p> <p>(2) 左侧为 2007 年、2012 年、2015 年、2017 年历史影像图。</p>

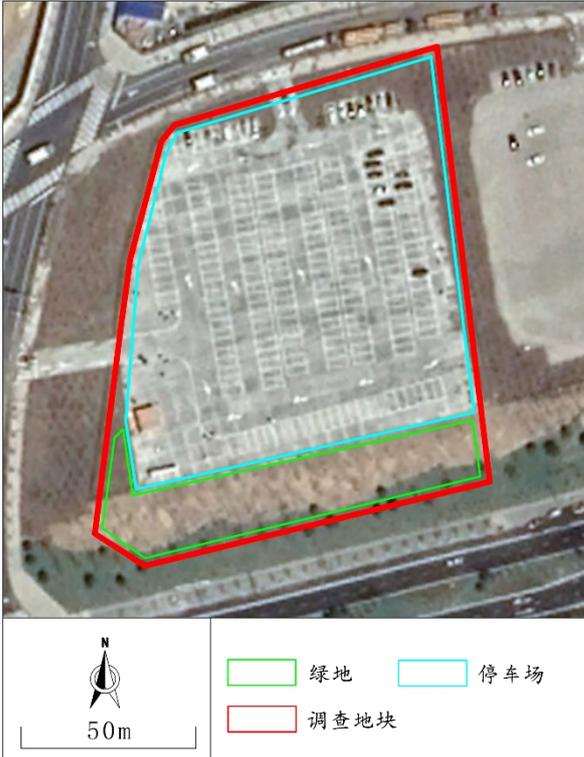
<p>(1) 2018 年调查地块大部分区域变为停车场，南侧区域变为绿地，保持至 2020 年不变；</p> <p>(2) 左侧历史影像图为 2019 年历史影像。</p>
<p>2021 年 ~2022 年</p>

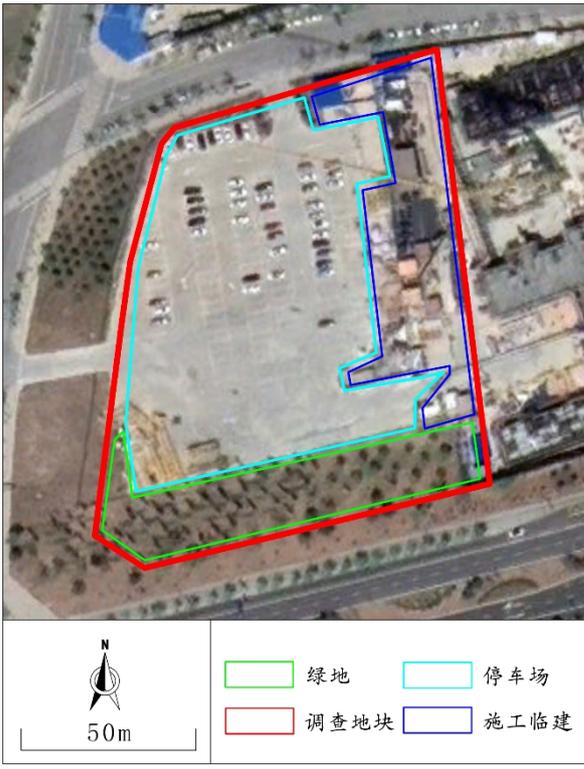
<p>(1) 2021 年调查地块外东侧新建碧桂园京源著世园村南二街 2 号院，调查地块内东侧被占用为施工临建，其余区域保持不变，保持至 2022 年。</p> <p>(2) 左侧历史影像图为 2021 年历史影像图。</p>

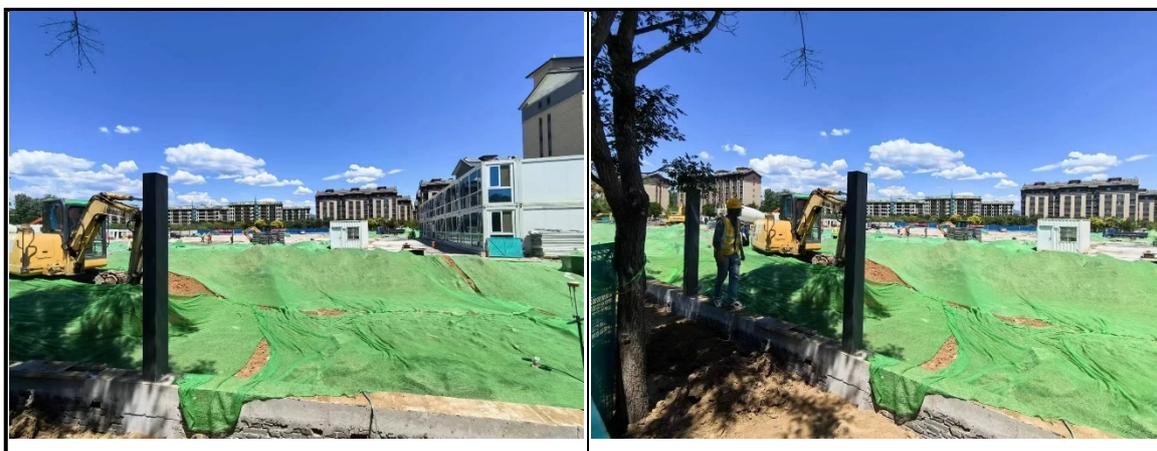
图 2-8 调查地块现状照片

我单位接到委托任务后，于 2024 年 6 月 26 日组织技术人员对调查地块及周边进行了现场踏勘工作。调查地块内现状已实施施工临时硬化，并在东侧边缘处布置施工临建，尚未进行土方施工。

通过现场踏勘，调查地块现场无有毒有害物质的使用、处理、储存、处置，无残留污染源或污染痕迹，无刺激性气味。调查地块现状照片见图 2-8。
