朝阳区三间房乡南区棚户区改造土地开发项目  
CY00-1202-0006、0007 地块  
土壤污染状况调查报告  
(备案稿)

编制单位: 北京地勘水环工程设计研究院有限公司

编制日期: 二〇二四年十一月

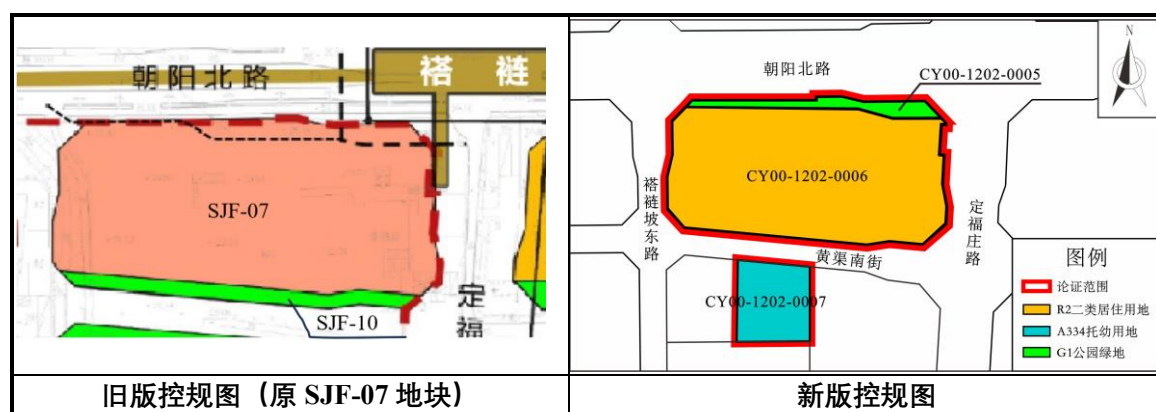
图 1-1 原 SJF-07 地块与本次优化调整地块控规对比图

根据 2021 年 7 月北京市规划和自然资源委员会朝阳分局下发的《关于三间房乡南区棚户区改造开发项目“多规合一”协同平台初审意见的函》（京规自（朝）初审函（2021）0035 号），朝阳区三间房南区棚户区改造土地开发项目 SJF-07 地块，地块规划为住宅混合公建（F1）用地。SJF-07 地块位置及用地规划见图 1-1（左侧图）。

朝阳区三间房乡南区棚户区改造土地开发项目 CY00-1202-0006、0007 地块面积为 32153.159m<sup>2</sup>，其中 CY00-1202-0006 地块面积为 27552.666m<sup>2</sup>，规划为二类居住用地（R2）；CY00-1202-0007 地块面积为 4600.493m<sup>2</sup>，规划为幼儿园用地（A334）。CY00-1202-0006、0007 地块位置及用地规划见图 1-1（右侧图）。

根据 2024 年 9 月北京市规划和自然资源委员会朝阳分局《关于三间房乡 D 区棚户区改造及南区棚户区改造土地开发项目拟入市地块有关规划意见的请示》（市规自自然朝文（2024）384 号）、北京市朝阳区人民政府公文批办单、调查地块钉桩文件及《朝阳区三间房南区棚户区改造和环境整治项目 CY00-1202-0005 等地块规划综合实施方案》，现阶段将原 SJF-07 地块优化为二类居住用地（R2），按照保留高压线塔基优化绿地位置，将原 SJF-07 地块南侧绿地移至北侧，调查地块位置向南进行偏移，地块名称调整为 0006 地块，同时，本次调整新增了 0007 地块为幼儿园用地（A334）。

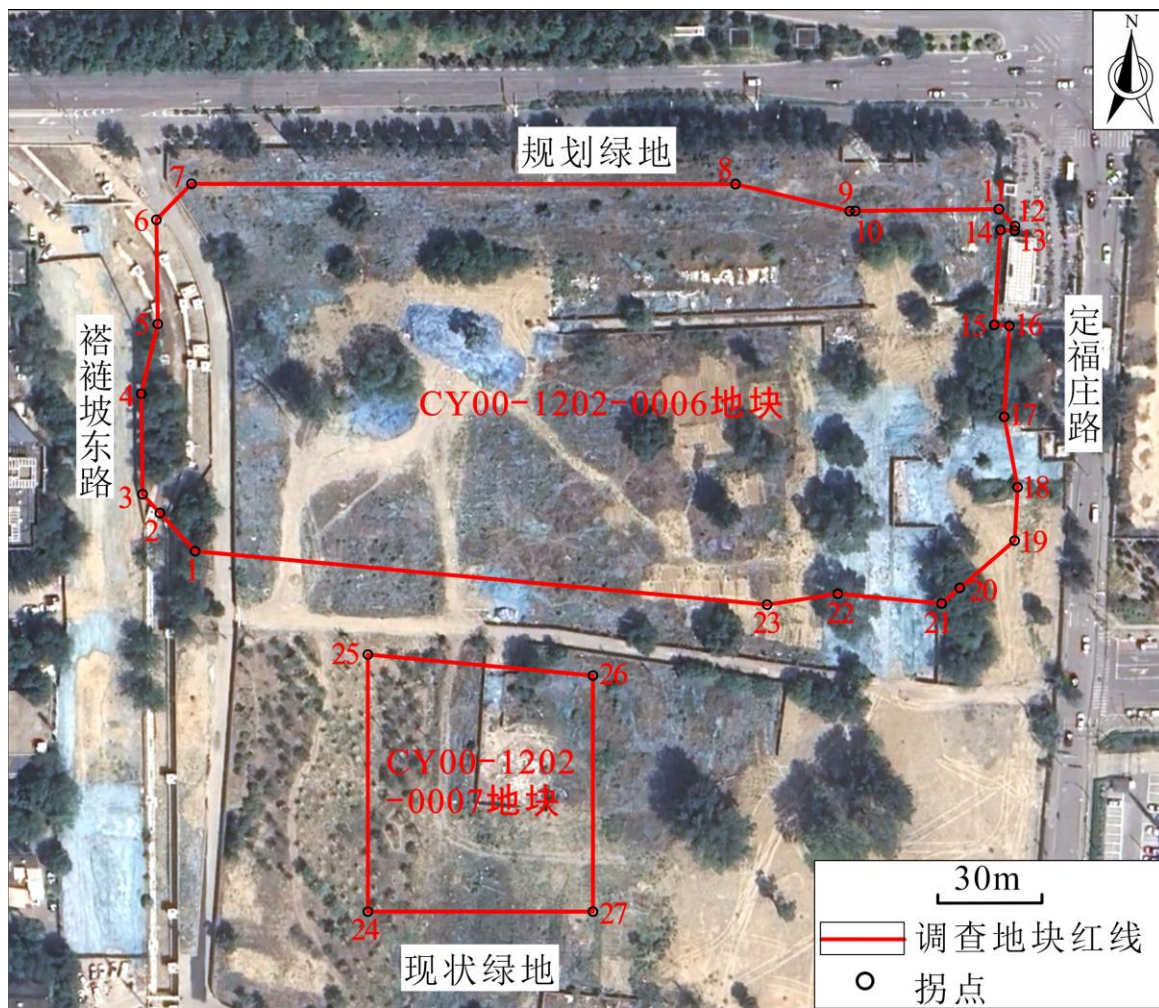
图 1-3 调查地块调查范围图（红线）

调查地块位于朝阳区三间房乡北部褡裢坡村 CY00-1202-0006、0007 地块内，调查地块面积为 32153.159m<sup>2</sup>，调查地块东至定福庄路，南至现状绿地，西至规划褡裢坡东路，北至规划绿地。调查地块地理位置图见图 1-3，调查地块拐点坐标见表 1-3。

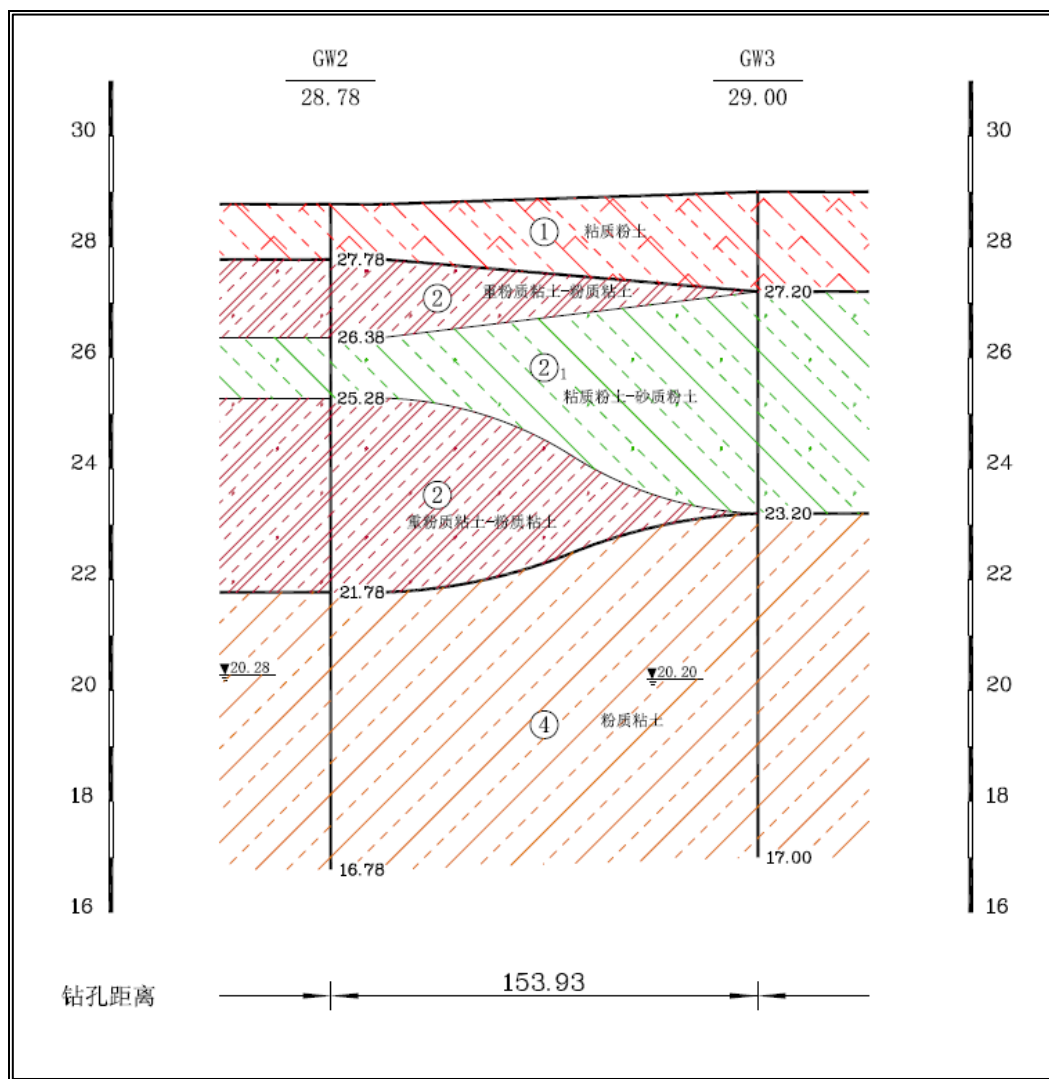
图 2-3 调查地块所在区域地层剖面 (原土壤调查报告揭露地层)

根据我单位在 2022 年 9 月开展《三间房南区棚户区改造开发项目 SJF-07 地块土壤污染状况调查报告》调查工作揭露的地层成果，20m 深度范围内，按成因类型、沉积年代可划分为人工堆积层、新近沉积层及一般第四纪沉积层等三大层，并按其岩性及工程特性进一步划分为 4 个大层，现分述如下：

本次勘探止于该大层, 地层的分布见图 2-3。

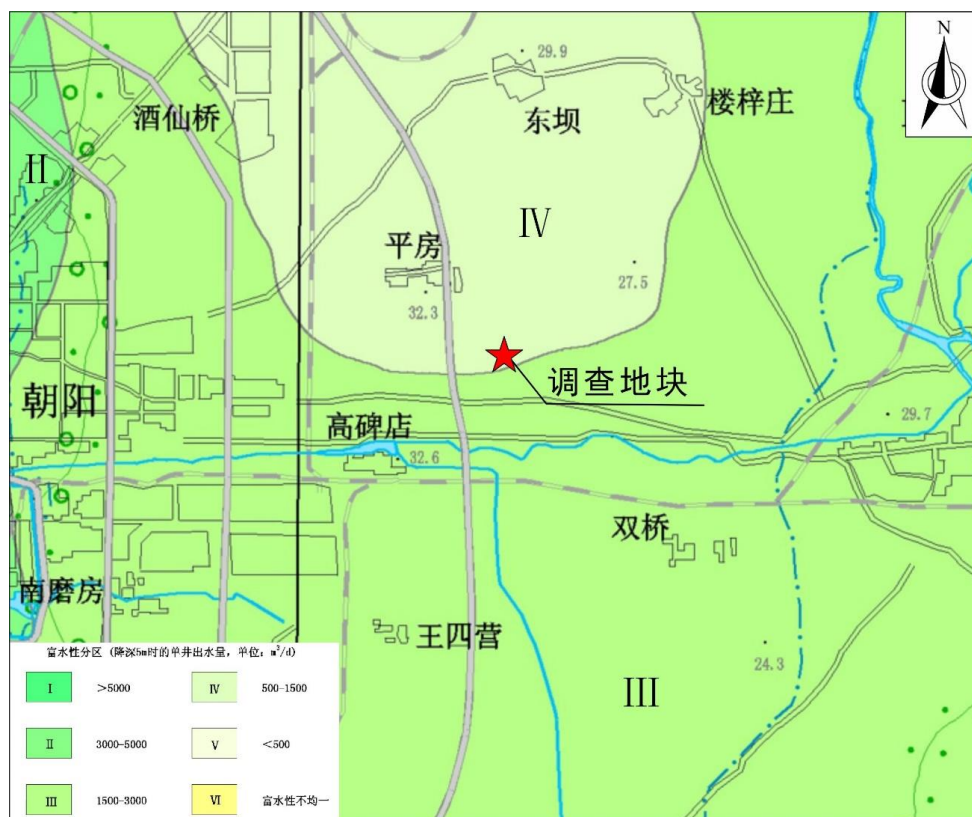
图 2-4 调查地块所在区域水文地质图

朝阳区第四纪含水层由浅部潜水层及深部多层承压水层组成。其中潜水含水层在古河道附近含水层主要为砂层、砂卵石层; 远离古河道地区, 主要为砂、砂质粉土或含黏性土层, 透水性相对较差。地下水类型为松散岩层孔隙水, 降深 5 m 时单井出水量为 500~1500 m<sup>3</sup>/d。地下水主要接受大气降水补给及地下水的侧向径流补给。地下水主要消耗于人工开采和侧向径流流出。从 1981 年以来潜水水位标高有逐年下降的趋势, 但下降幅度不是很大。近年来由于受北京地区地下

水限制开采、南水北调的实施、年变幅及遇大的降雨年份等因素，本区域潜水趋于平稳且有所回升的状态。调查地块区域地下水情况详见图 2-4。
