# 中关村第三小学(北校区)操场建设项目 土壤污染状况调查报告

建设单位：北京市海淀区教育委员会

编制单位：北京地勘水环工程设计研究院有限公司

二〇二五年四月

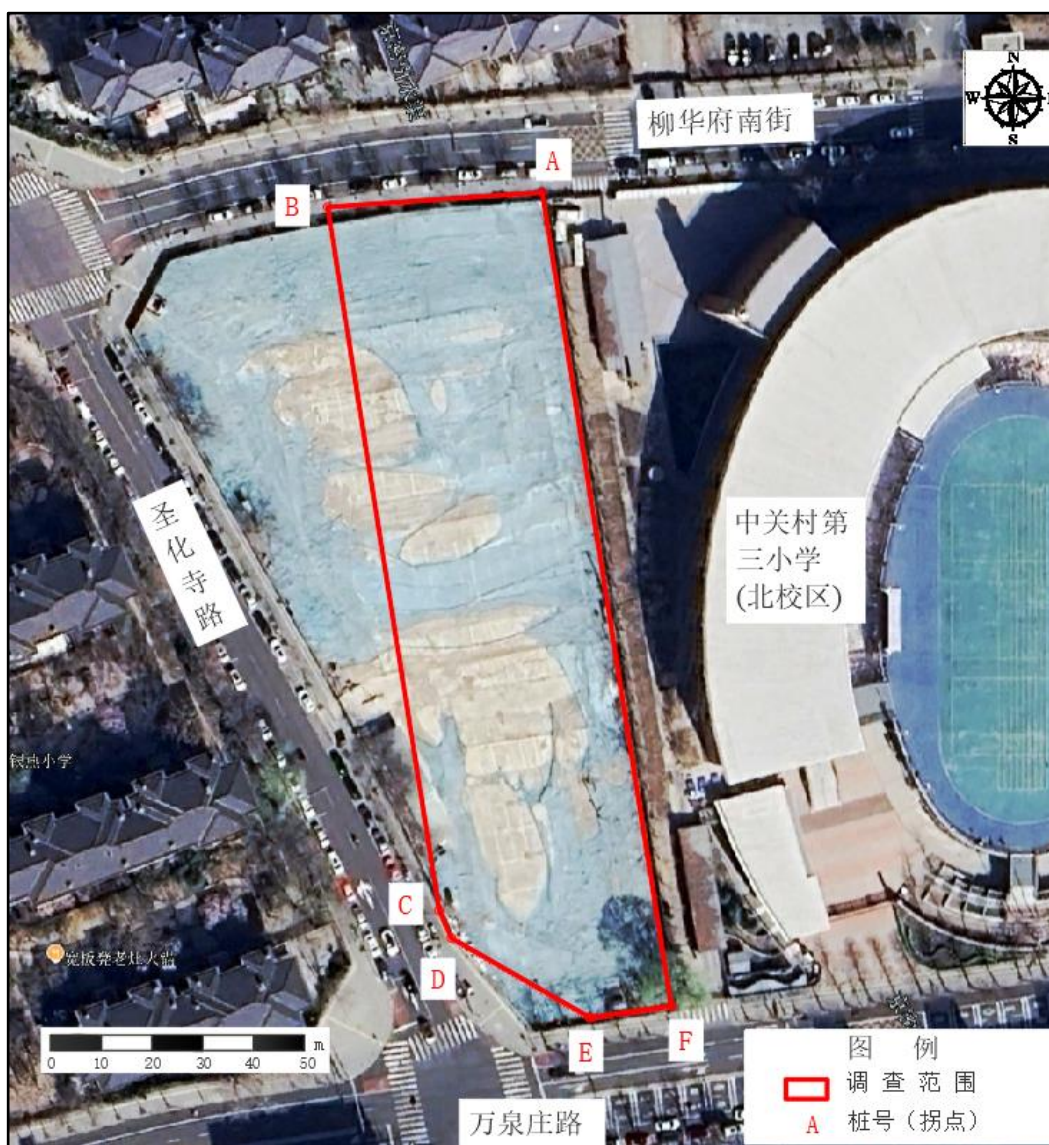
图 1.4-1 调查地块调查范围图（红线）

调查地块北至万柳华府南街，南至万泉庄路，西至圣化寺路，东至中关村第三小学(北校区)。调查地块范围见图 1.4-1，调查地块范围拐点坐标见表 1.4-1。
