# 中国传媒大学新闻传播实验楼项目 水土保持监测总结报告

建设单位：中国传媒大学

编制单位：北京地勘水环工程设计研究院有限公司

2025 年 6 月

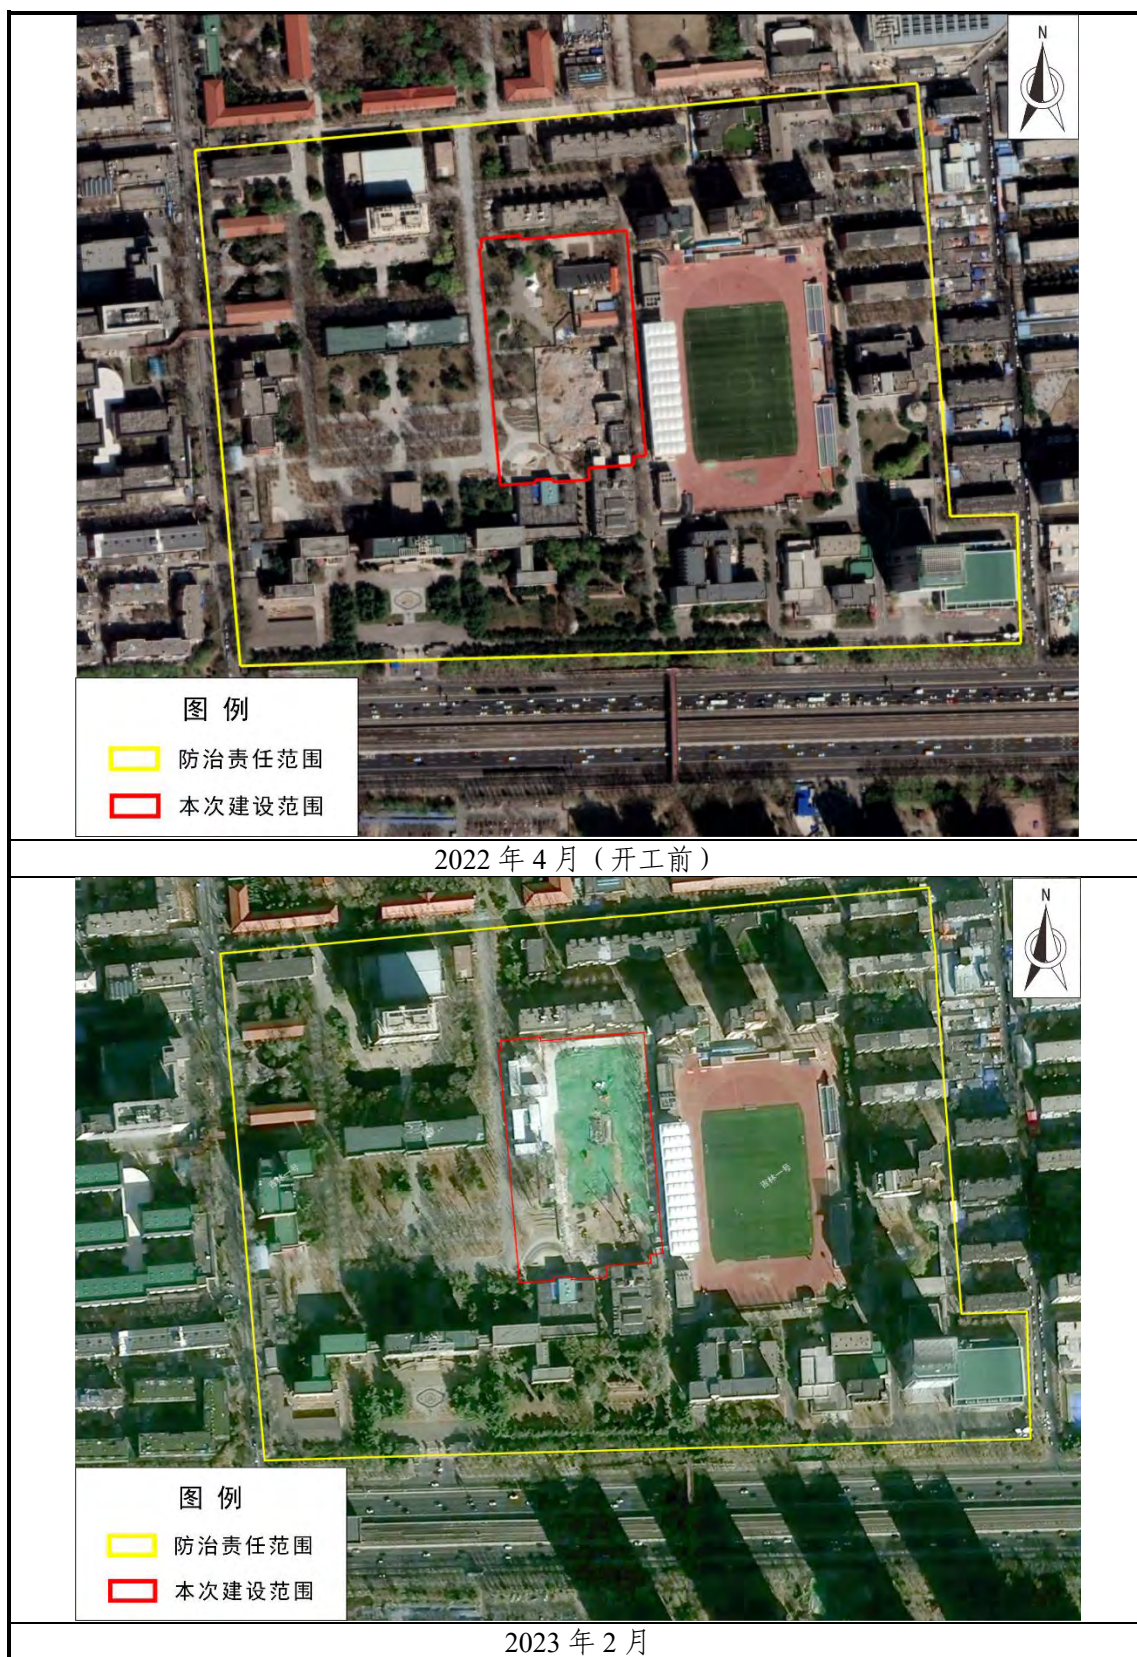
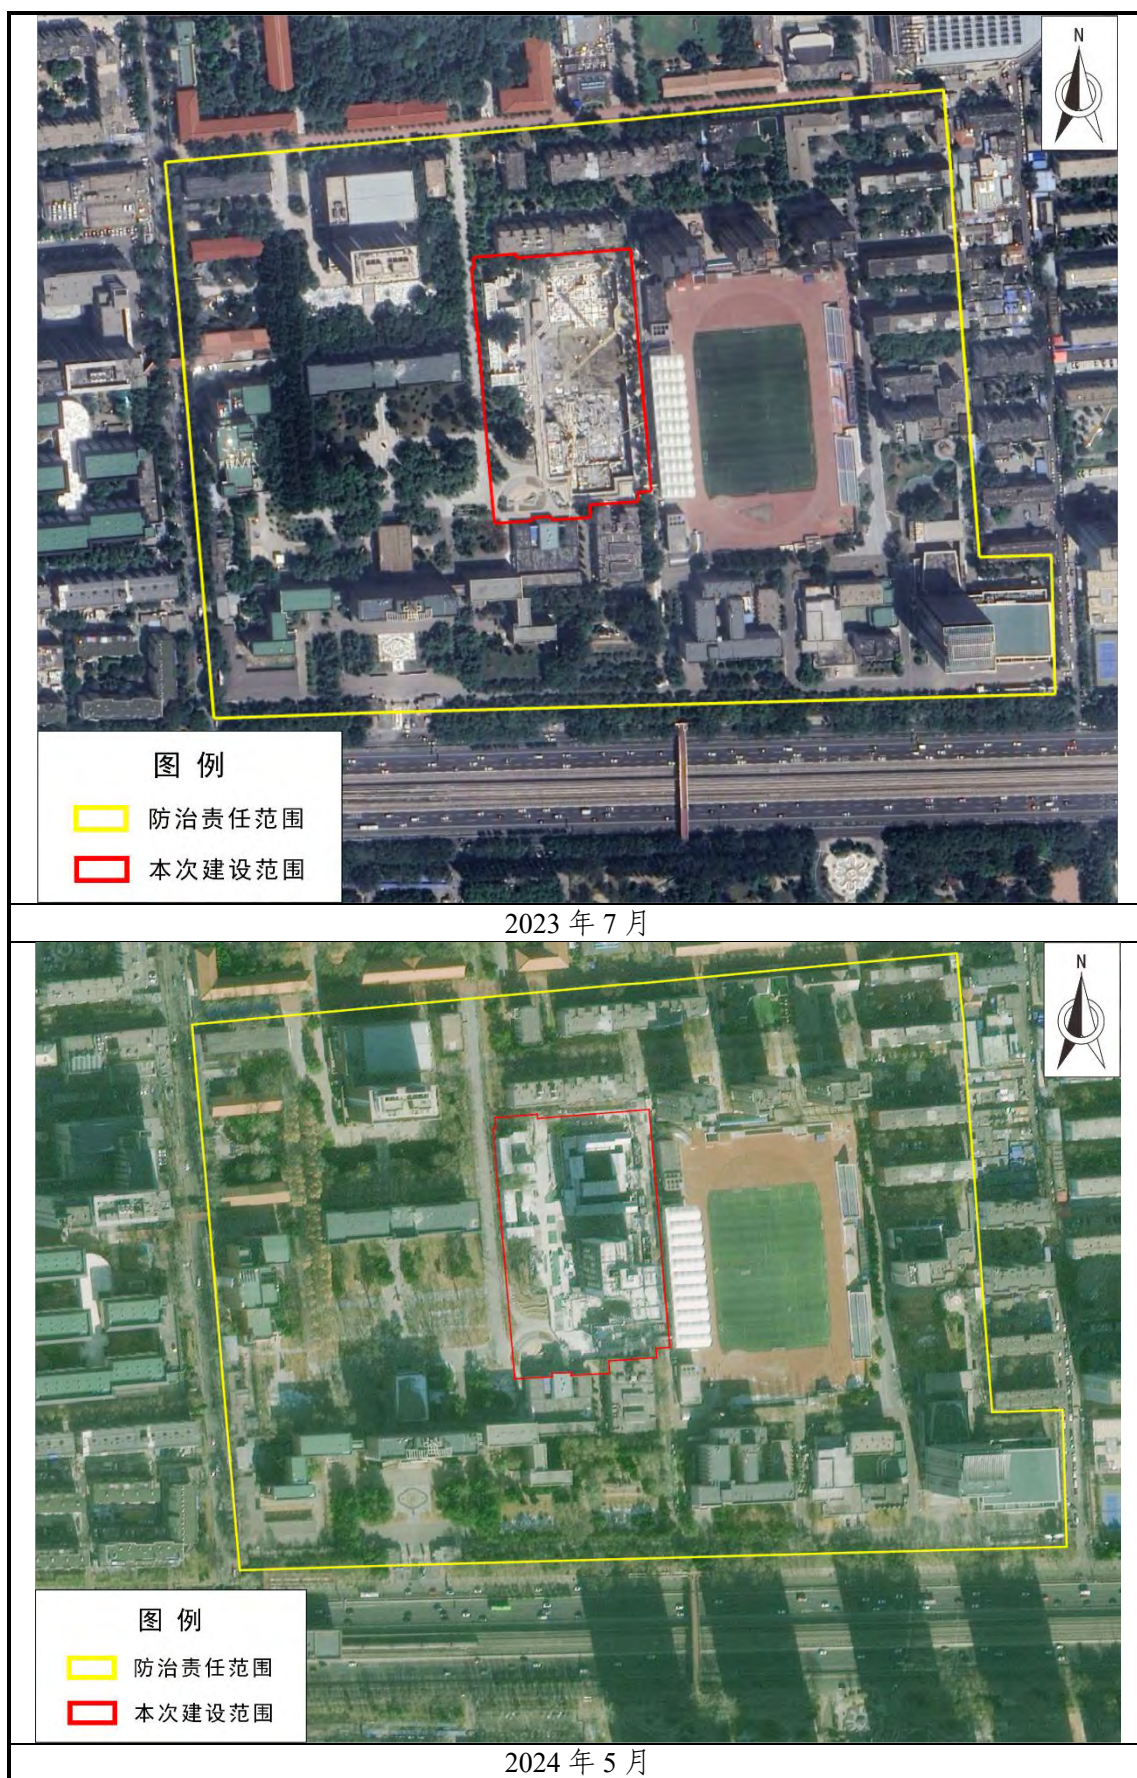
图 2-1 项目区遥感影像

本项目通过遥感影像进行对比监测，将不同施工时期的遥感影像进行对比分析，对水土流失防治责任范围、扰动面积、弃土弃渣情况、土地扰动整治情况等

进行监测，提高监测的工作效率和监测精度。项目区开工前及施工期间的遥感影像详见下图 2-1。

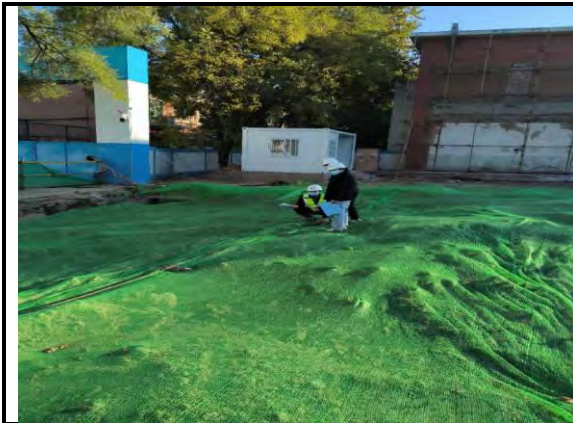
防尘网苫盖 (2022.11)

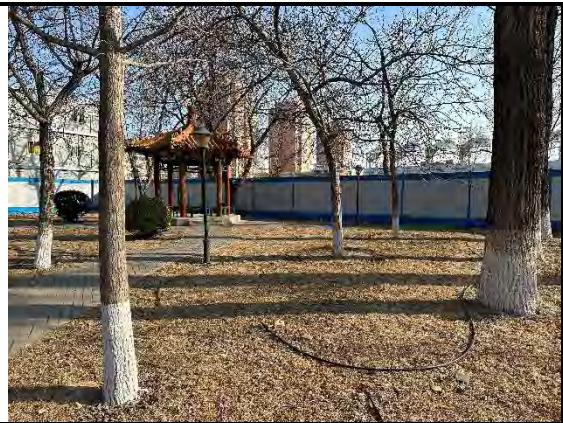
本次建设范围内西南侧原有绿地 (2023.1)

本项目实际施工过程中,西南侧 0.14hm<sup>2</sup> 原有绿地未进行破坏扰动,仅在后期进行绿化苗木景观提升,此部分绿地无需进行表土剥离。实际扰动破坏绿地共计 0.36hm<sup>2</sup>,于 2023 年 1 月正式施工前进行了表土剥离,剥离厚度 0.3m,剥离总量为 0.11 万 m<sup>3</sup>,剥离的表土临时存放于尚未开挖的基坑范围内,并于 2023 年 1 月底全部运至北京新机场航站区与核心区地下人防工程绿化回填使用。由于本项目可用场地受限,实际未设置临时堆土区。

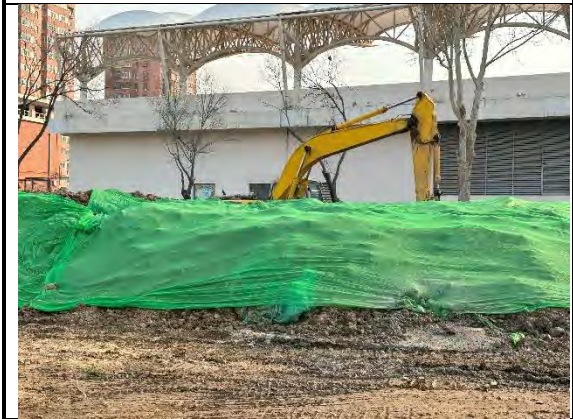
表土剥离后临时堆存 (2023.1)

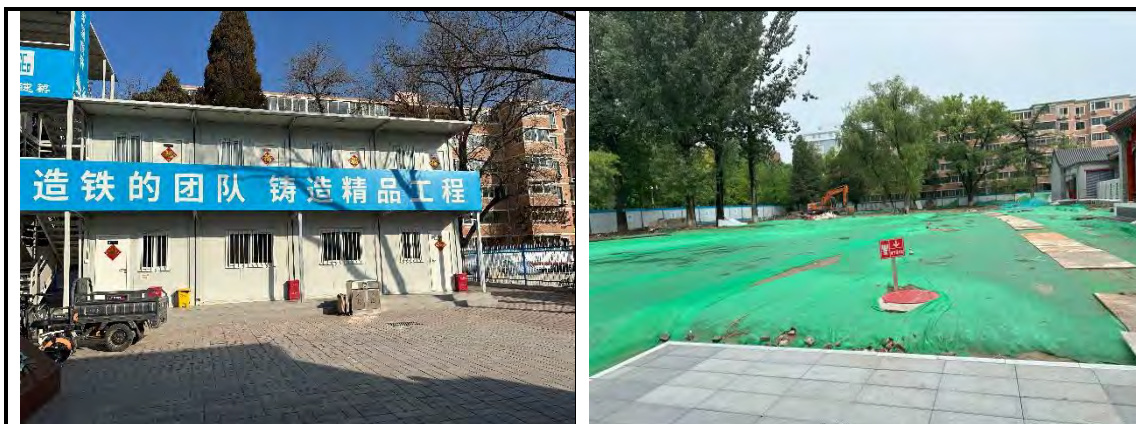
施工临建区（防尘网苫盖、土地整治）

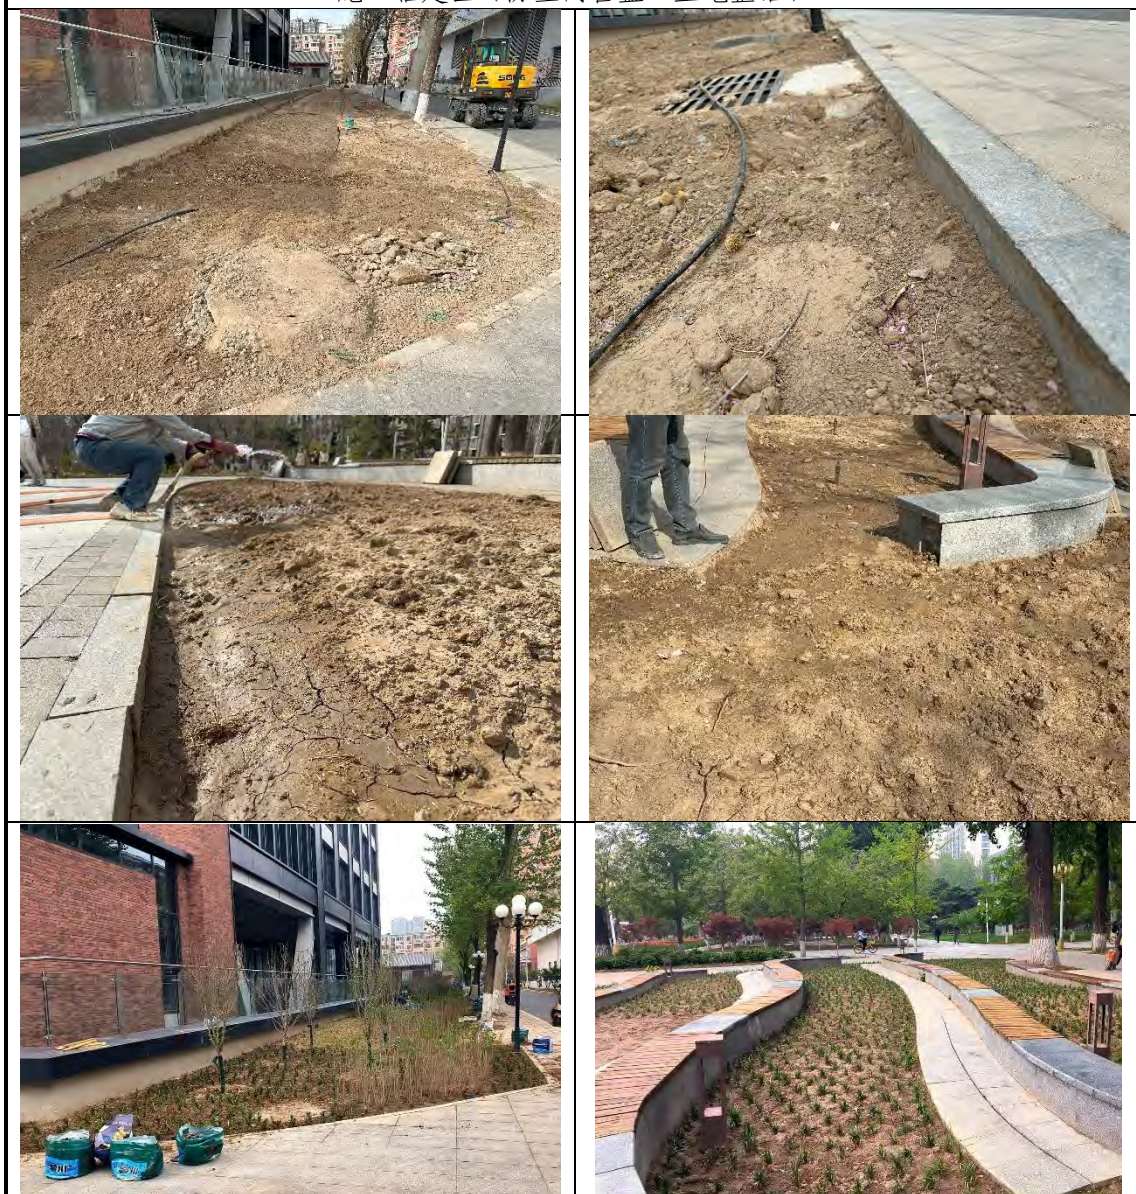
2025 年 3 月底~4 月底，下凹式绿地翻改

2025 年 3 月底~4 月底，建设单位对一部分普通绿地进行下凹式绿地翻改，翻改完成后本项目于 2025 年 4 月正式完工。

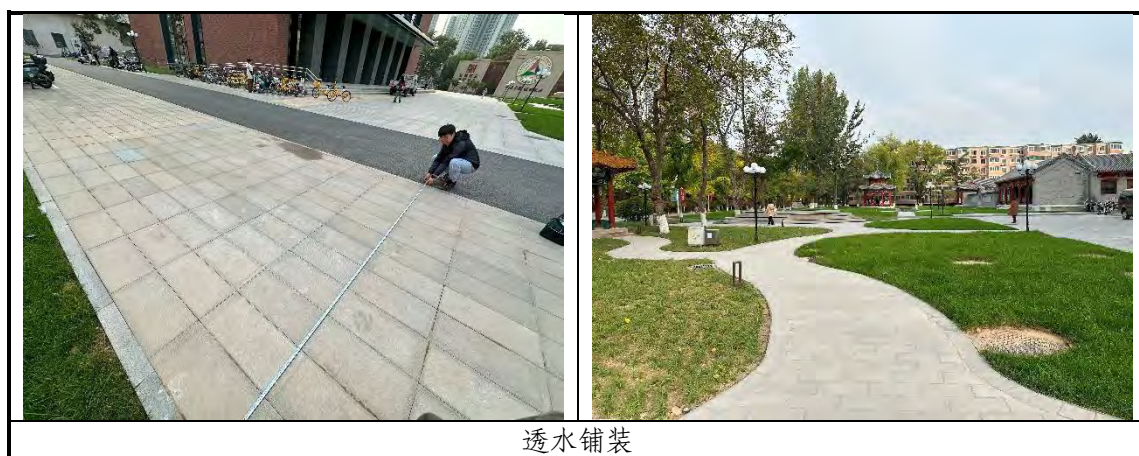
在本项目监测过程中，监测人员采用实地测量和查阅资料监测法对工程的水土保持工程措施进行了调查，得出结论为项目区内已实施的水土保持工程措施质量符合设计和规范要求，目前保存完好，运行效果良好。项目水土保持工程措施实施情况见下图。

透水铺装

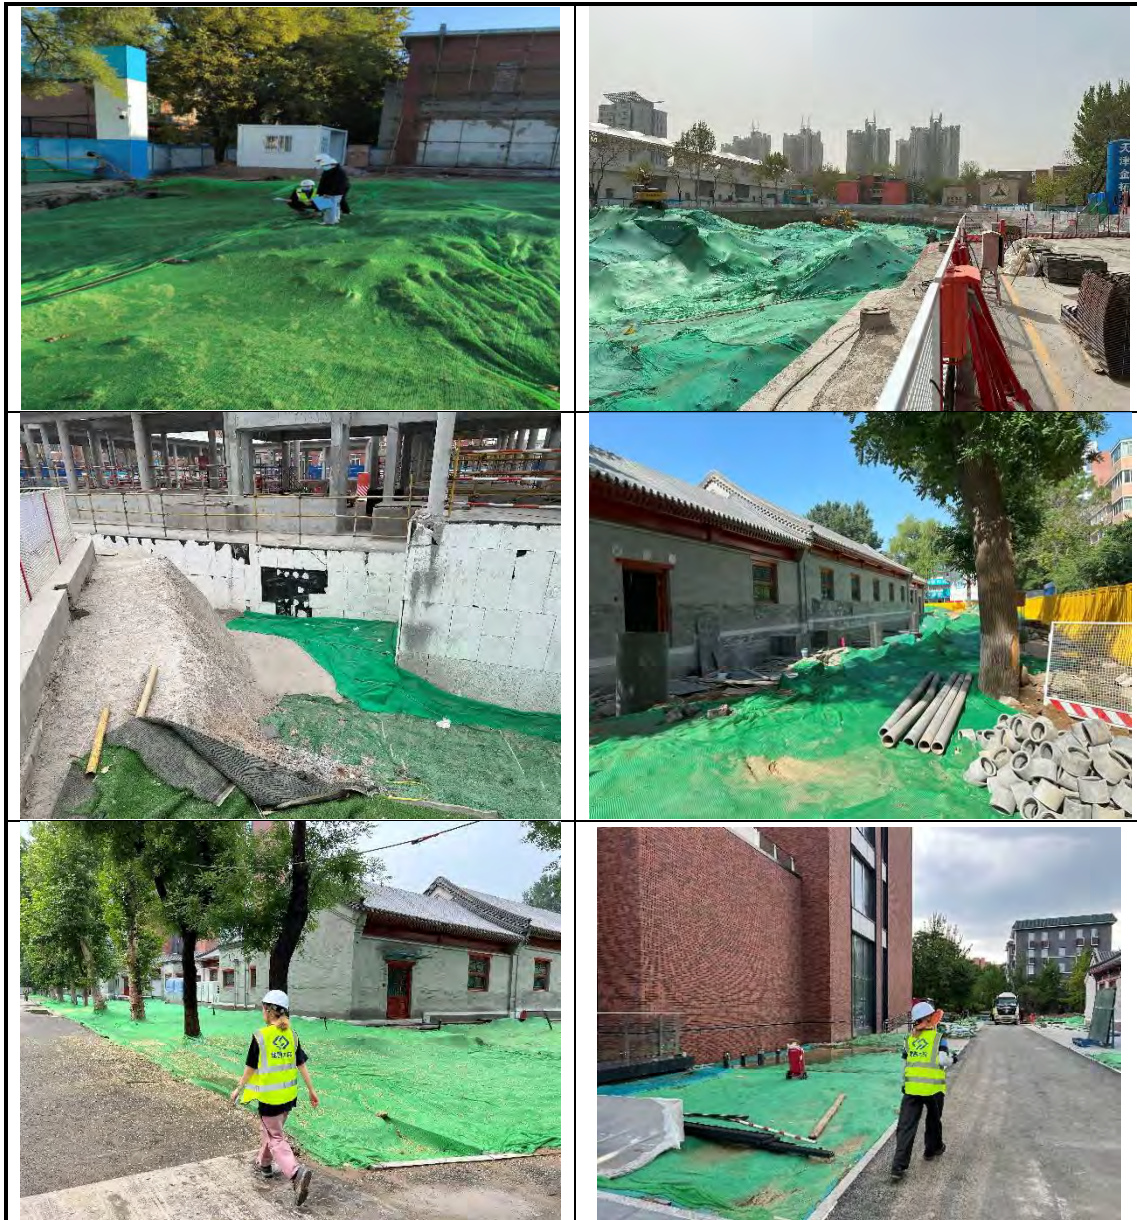
防尘网苫盖（2022年第四季度~2024年第三季度）

监测人员通过对施工单位、主体监理单位提供的数据等资料进行对比分析、统计得出。项目施工期间的水土保持临时措施主要有防尘网苫盖 23450m<sup>2</sup>，临时排水沟 110m，临时洗车机 1 座，临时沉沙池 1 座，洒水降尘 352 台时。

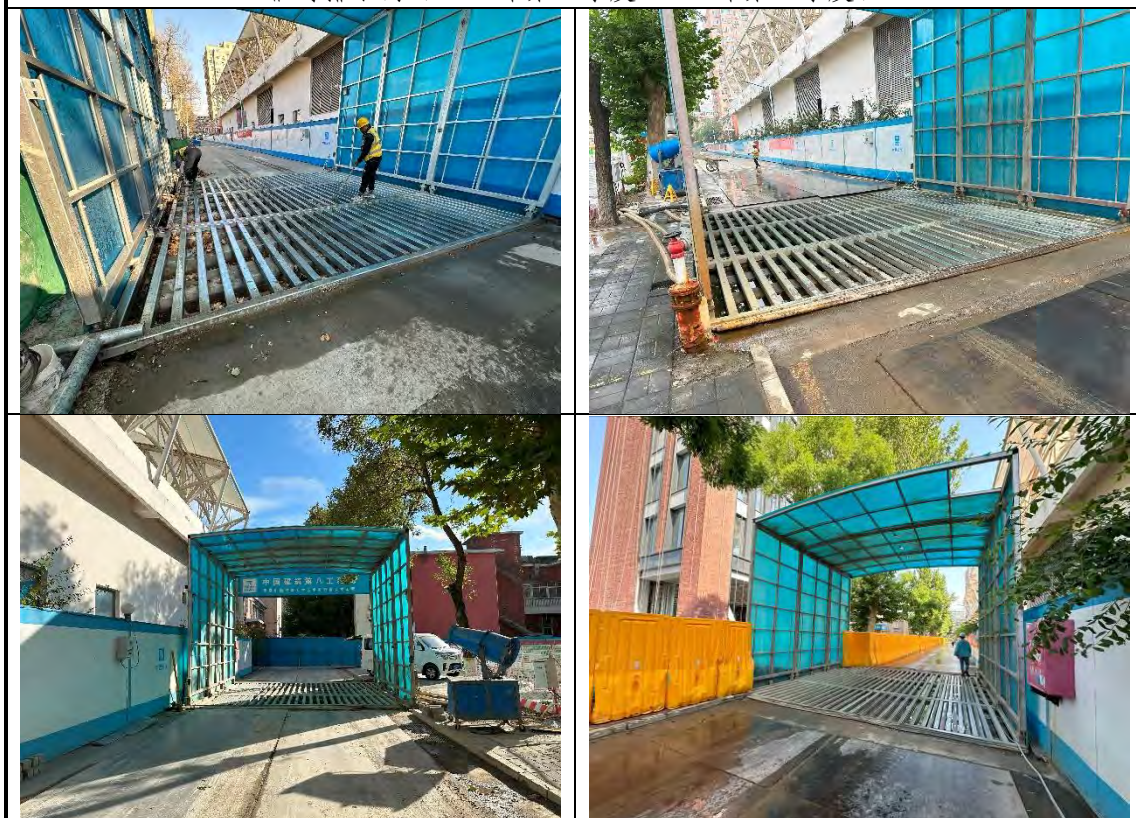
临时洗车机及沉沙池（2023 年第一季度~2024 年第三季度）

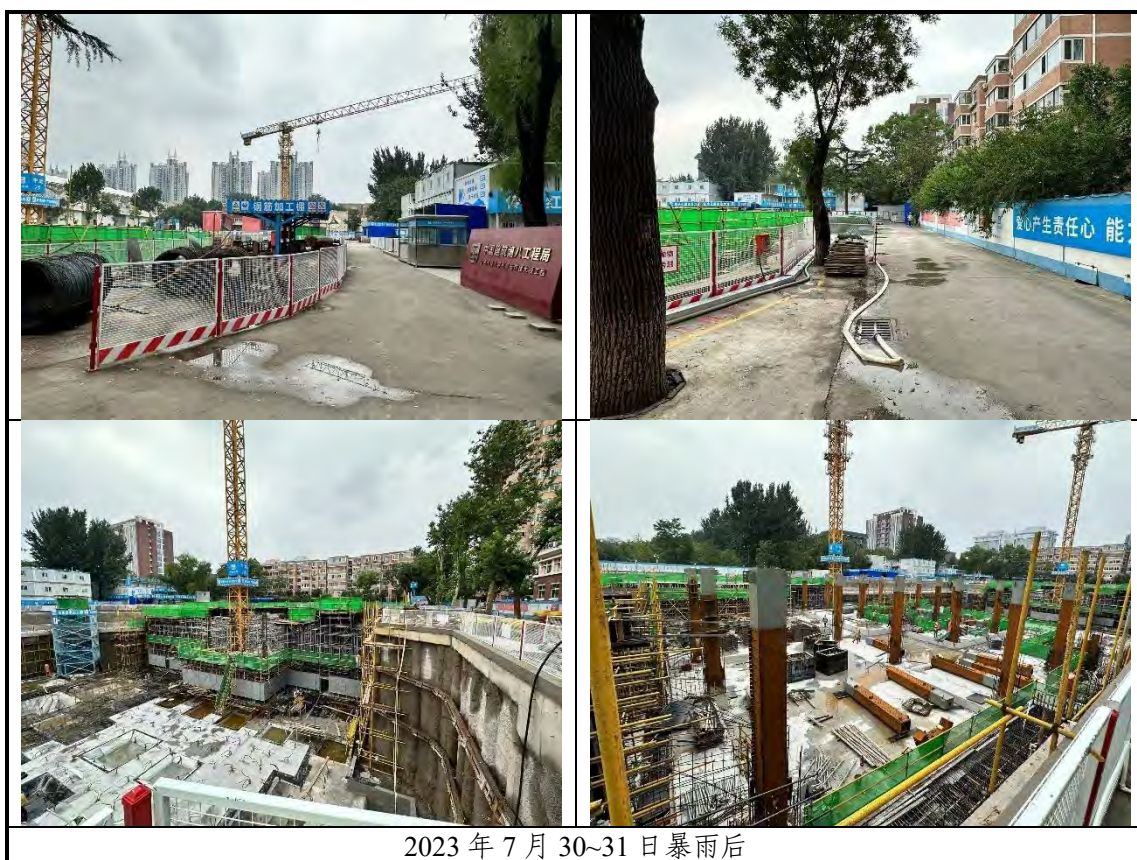
在监测期间项目区共经历 3 场暴雨、1 场大雨，我单位及时进行了暴（大）雨加测，并查阅了施工、监理资料，监测结果显示本项目均未产生水土流失危害事件。项目区暴雨后情况如下图所示。

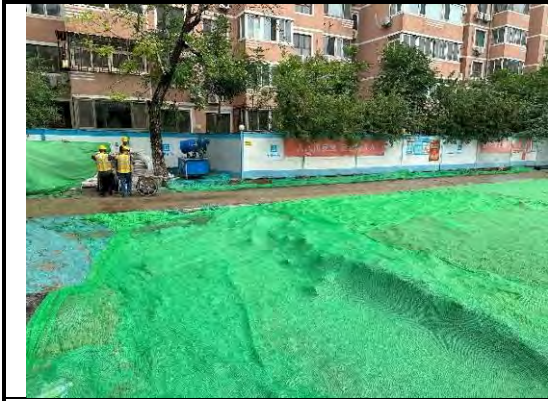
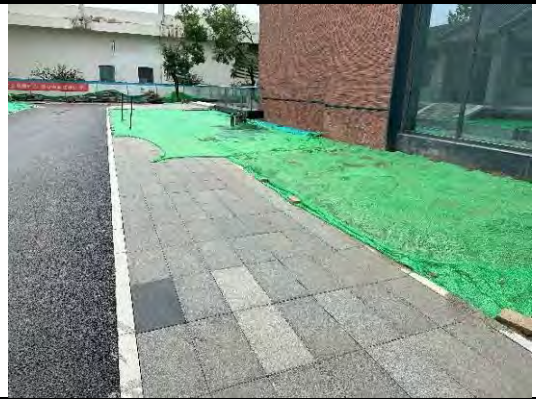
2024 年 7 月 12~13 日暴雨后

（1）通过统计项目区附近降雨量（高碑店站点），2024 年 7 月 12~13 日累计降雨量 63.2mm，降雨级别属暴雨。结合雨后现场监测情况，本项目处于主体工程规划验收准备阶段，项目区内铺装基本已施工完成，绿化范围内做好了完整的苫盖，场地内没有产生严重的水土流失危害。

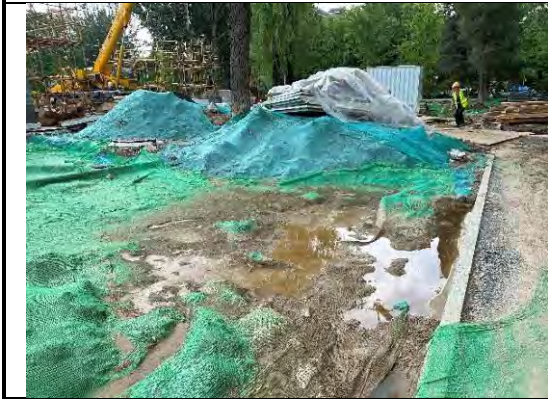
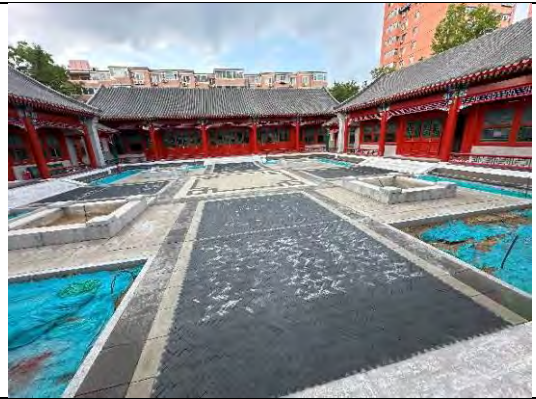
2024 年 7 月 30~31 日暴雨后

（2）通过统计项目区附近降雨量（高碑店站点），2024 年 7 月 30~31 日累计降雨量 90.1mm，降雨级别属暴雨。结合雨后现场监测情况，本项目已完成主体工程规划验收，项目区内铺装基本已施工完成，目前主要进行项目区西北角绿化范围内的古建筑亭建设，同时正在准备进行景观绿化施工，此次暴雨对项目总体影响较小。

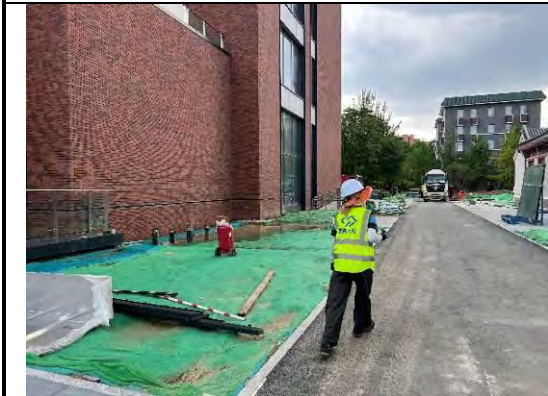
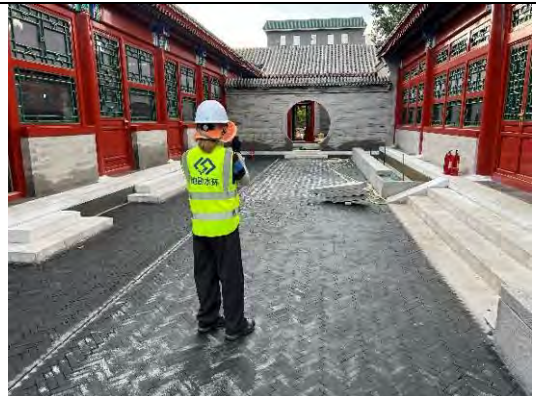
2024 年 8 月 9~10 日大雨后

（3）通过统计项目区附近降雨量（高碑店站点），2024 年 8 月 9~10 日累计降雨量 49.4mm，降雨级别属大雨。结合雨后现场监测情况，本项目已完成主体工程规划验收，项目区内铺装基本已施工完成，目前主要进行项目区西北角绿化范围内的古建筑亭建设，以及景观绿化整地施工，此次暴雨对项目总体影响较小。
