# 中国传媒大学新闻传播实验楼项目 水土保持设施验收报告

建设单位：中国传媒大学

编制单位：北京地勘水环工程设计研究院有限公司

2025 年 6 月

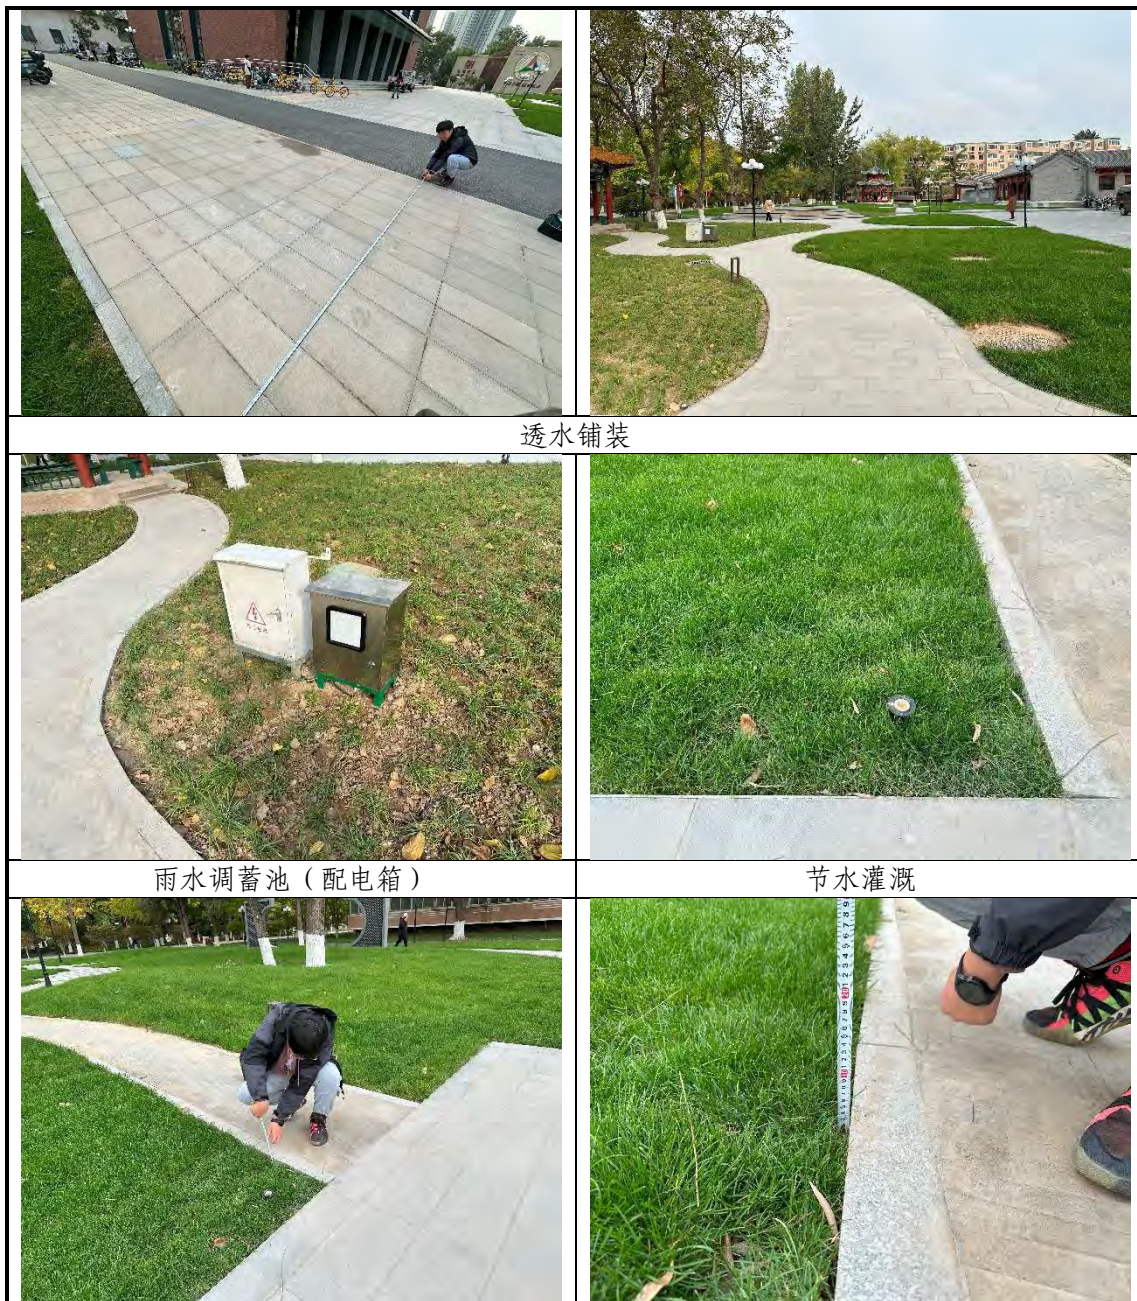
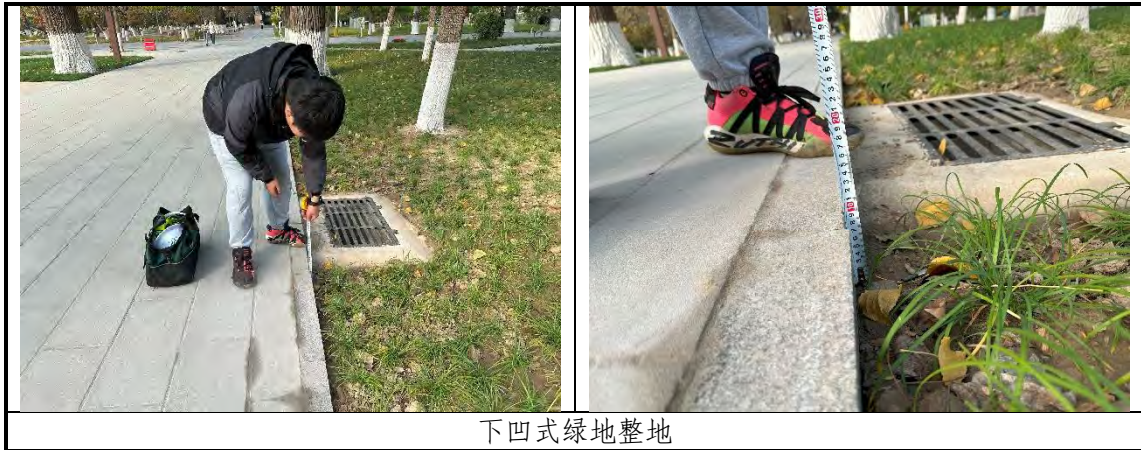
下凹式绿地整地

根据监测人员监测结果以及监理资料、施工单位资料，本项目水土保持工程措施实施情况详见下图，各区实施的工程措施包括：

- (1) 本次建设范围：表土剥离 0.11 万  $\text{m}^3$ ;
- (2) 道路管线工程区：透水铺装 0.26 $\text{hm}^2$ ;
- (3) 绿化工程区：下凹式绿地整地 0.18 $\text{hm}^2$ ，绿化整地 0.22 $\text{hm}^2$ ，节水灌溉 0.40 $\text{hm}^2$ ，205.63 $\text{m}^3$  雨水调蓄池 1 座；
- (4) 施工临建区：土地整治 0.13 $\text{hm}^2$ 。

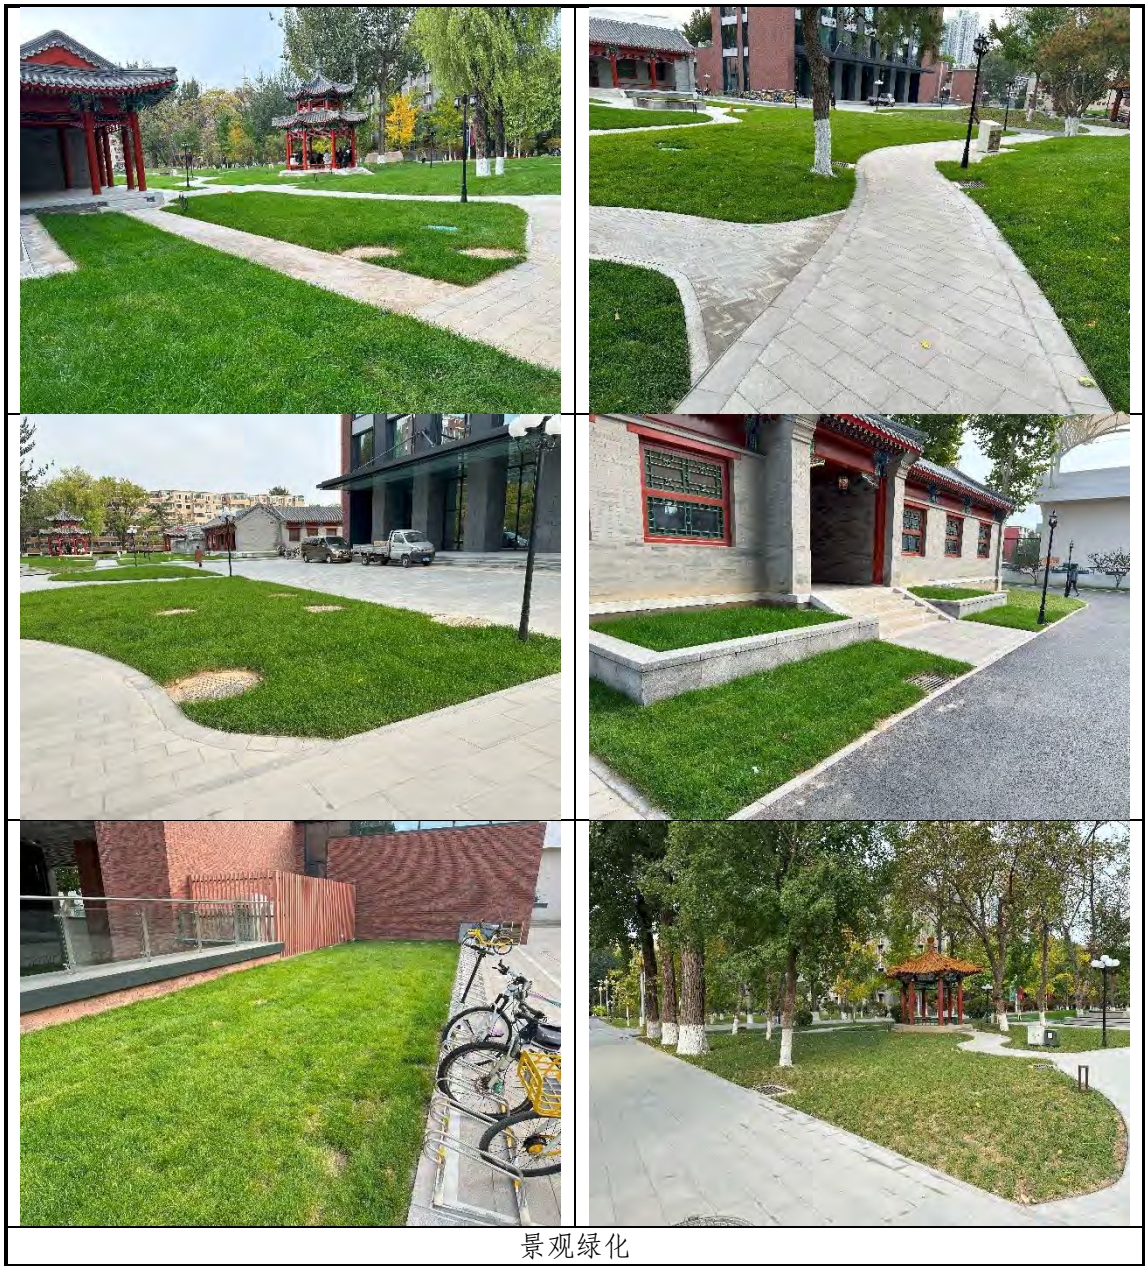
景观绿化

根据水土保持监测以及监理、施工单位资料，本项目实施的水土保持植物措

施为景观绿化 0.56hm<sup>2</sup>，全部位于绿化工程区。本项目实施的植物措施情况如下图所示，具体苗木规格情况如表 3-8 所示。
