北京新太洋生物医药有限公司生产基地建  
设项目（一期工程）

水土保持设施验收报告

建设单位：北京太洋药业股份有限公司

编制单位：北京地勘水环工程设计研究院有限公司

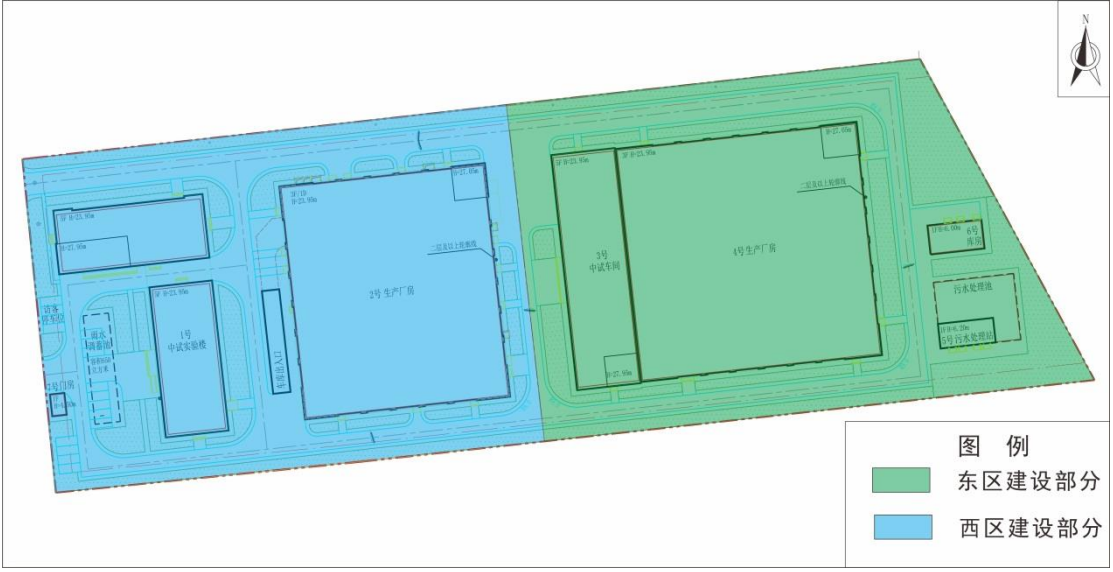
图 1-2 水评划分项目分区建设示意图

本次验收范围为项目一期工程，1# 中试实验楼，2#生产厂房，5#污水处理站和 6#库房，1 座地下车库，小市政管线工程，土石方工程，以及 1# 中试实验楼和 2#生产厂房周边道路工程和绿化工程。占地范围为水评划分西区范围及东区的 5#污水处理站和 6#库房，同时包括。水评划分分区情况见图 1-2，本次

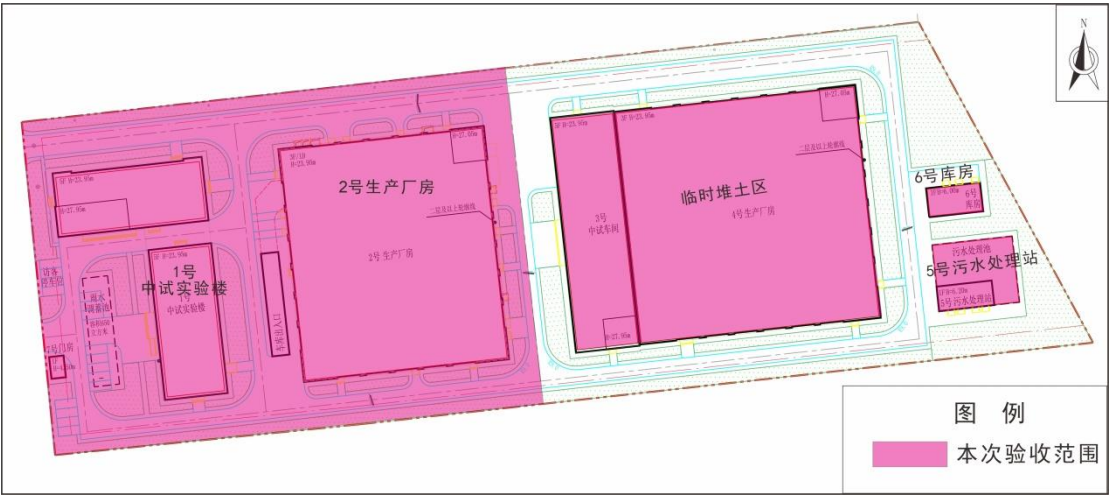
图 1-3 本次验收范围示意图

注：西区 3#中试车间及 4#生产厂房尚未施工，施工期作为临时堆土区临时占地，目前已采取土地整治措施，留作后期建设。

本次验收范围一期工程占地面积为  $1.85\text{hm}^2$ ，全部为建设用地。其中西区占地面积  $1.25\text{hm}^2$ ，东区占地面积  $0.60\text{hm}^2$ 。临时堆土区位于东区 3#中试车间及 4#生产厂房占地范围内。

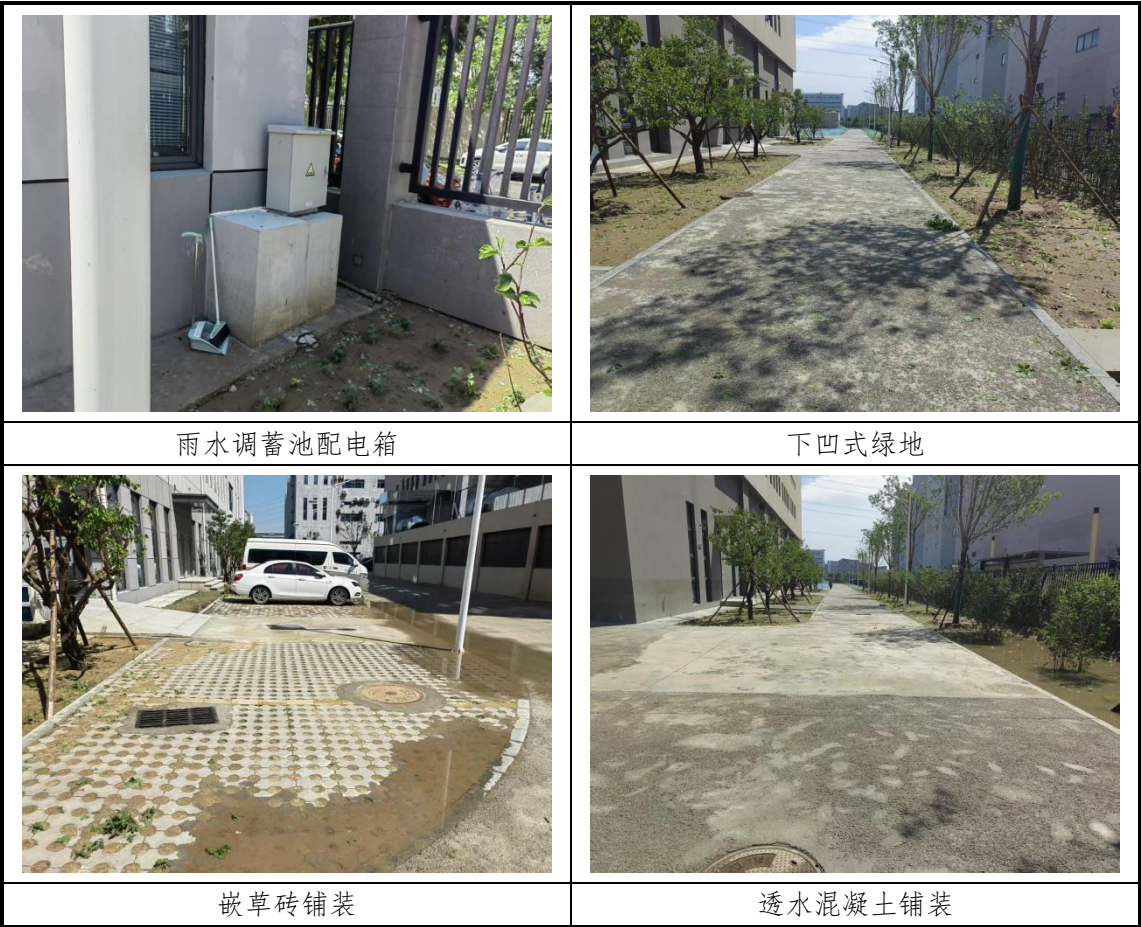
图 3-1 工程措施实施照片

- 1) 建筑物工程区：表土剥离 0.75 万  $m^3$ 。
- 2) 道路管线工程区：透水砖铺装 450 $m^2$ ，透水混凝土铺装 3484 $m^2$ 。
- 3) 绿化工程区：表土回覆 0.22 万  $m^3$ ，下凹式整地 0.23 $hm^2$ ，雨水调蓄池 1 座，有效容积为 480 $m^3$ ，节水灌溉 2345 $m^2$ 。
- 4) 施工临建区：土地整治 0.20 $hm^2$ 。

5) 临时堆土区：土地整治 0.55 hm<sup>2</sup>。

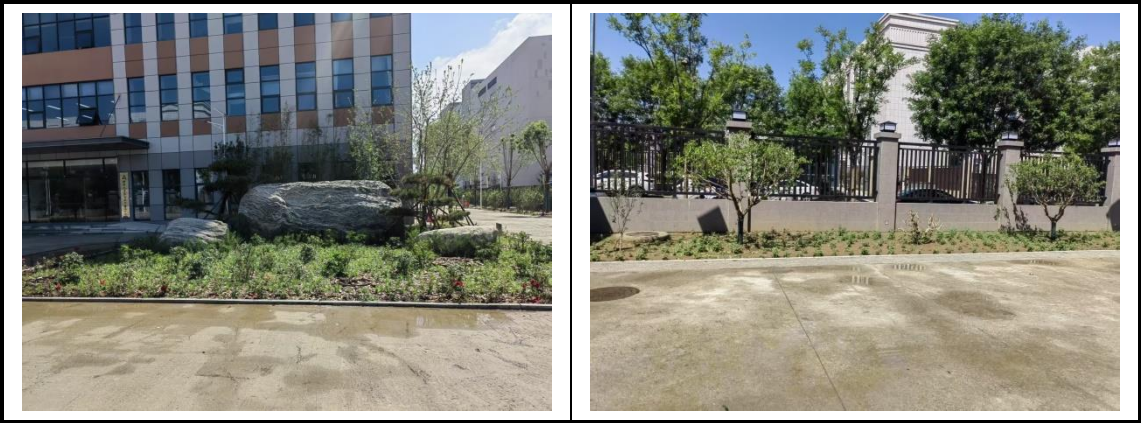
图 3-2 植物措施

根据监测资料以及主体监理资料、施工单位资料，本项目实施总绿化面积  
为 2345m<sup>2</sup>。

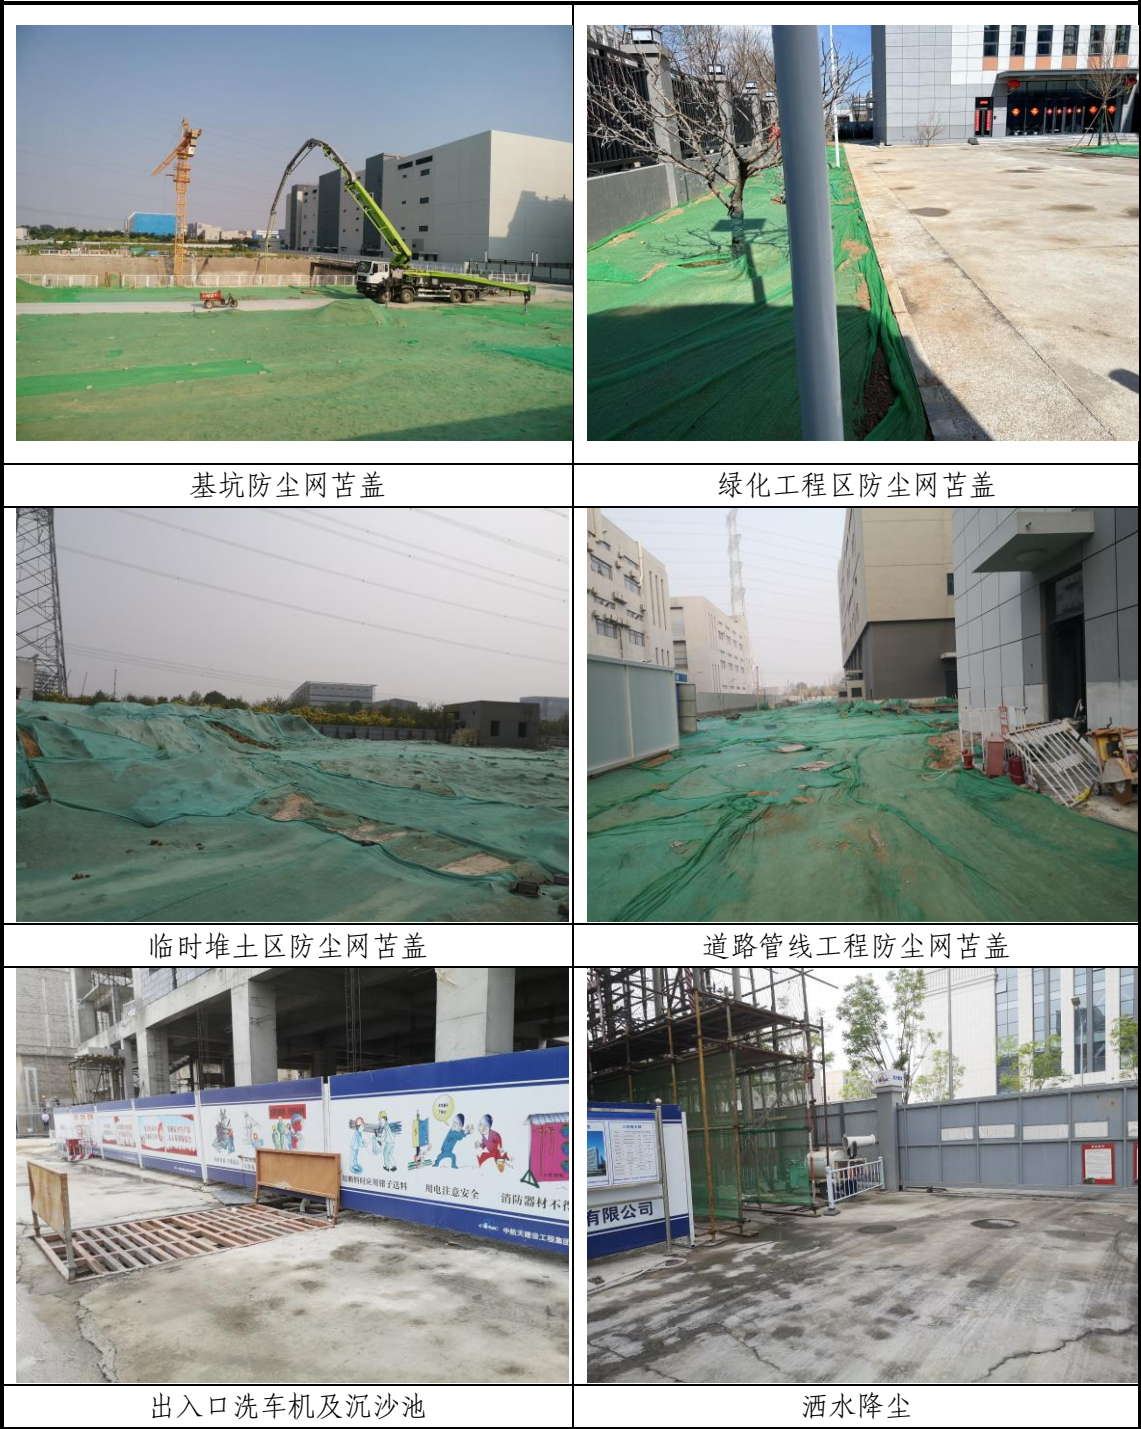
图 3-4 施工现场临时措施实施情况照片

- 1）建筑物工程区：防尘网覆盖 2300m<sup>2</sup>。
- 2）道路管线工程区：防尘网覆盖 8543m<sup>2</sup>，临时沉沙池 1 座，临时洗车机 1 座、洒水降尘 950 台时。
- 3）绿化工程区：防尘网覆盖 5645m<sup>2</sup>。
- 4）施工临建区：临时排水沟 100m。
- 5）临时堆土区：防尘网覆盖 18500m<sup>2</sup>。

注：临时措施防护照片来自于水土保持监测阶段性成果。
