海淀区海淀镇树村 5 号地南地块项目

水土保持设施验收报告

建设单位：北京华大基业房地产开发有限责任公司

编制单位：北京地勘水环工程设计研究院有限公司

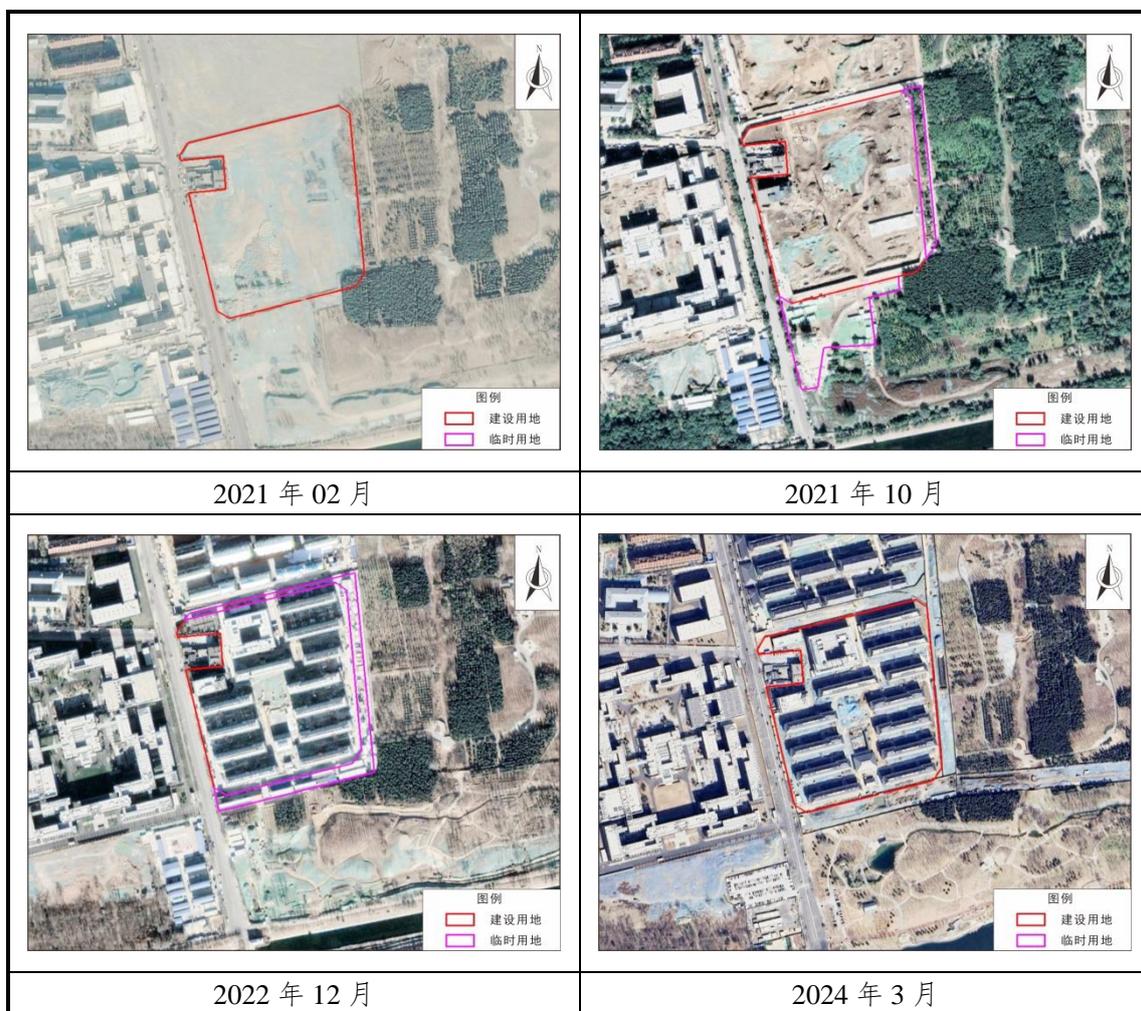
图 3-1 临时占地变化图

(1) 项目实际发生的防治责任范围总面积比批复的水影响评价报告增加 1.46hm^2 ，增加原因是施工临建区临时占地增加 1.46hm^2 。

(3) 本项目施工临建区南侧和东侧施工临建区临时占地增加 1.46hm^2 ，增加原因是项目施工期间处于疫情期间，项目施工场地位置有限，在生活区新增隔离用房等区域，因此临时占地增大。

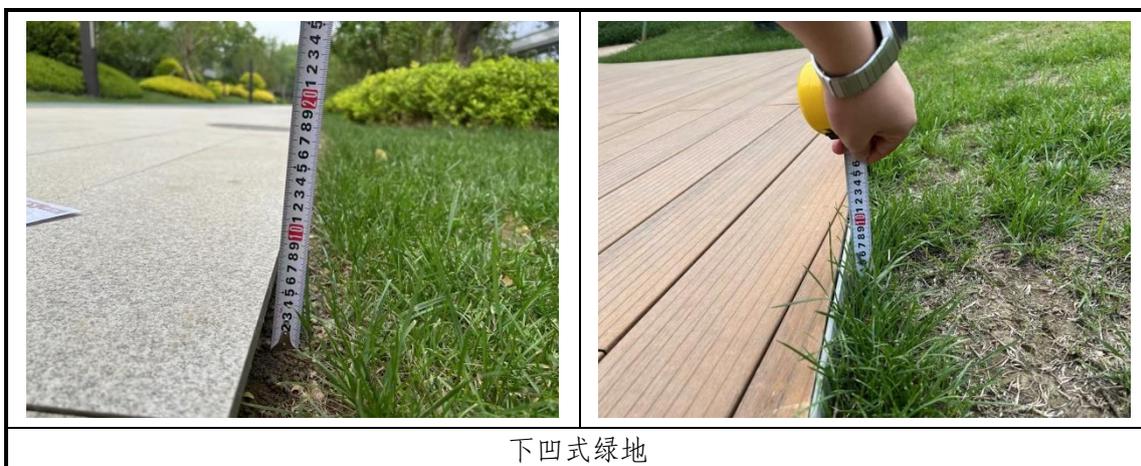
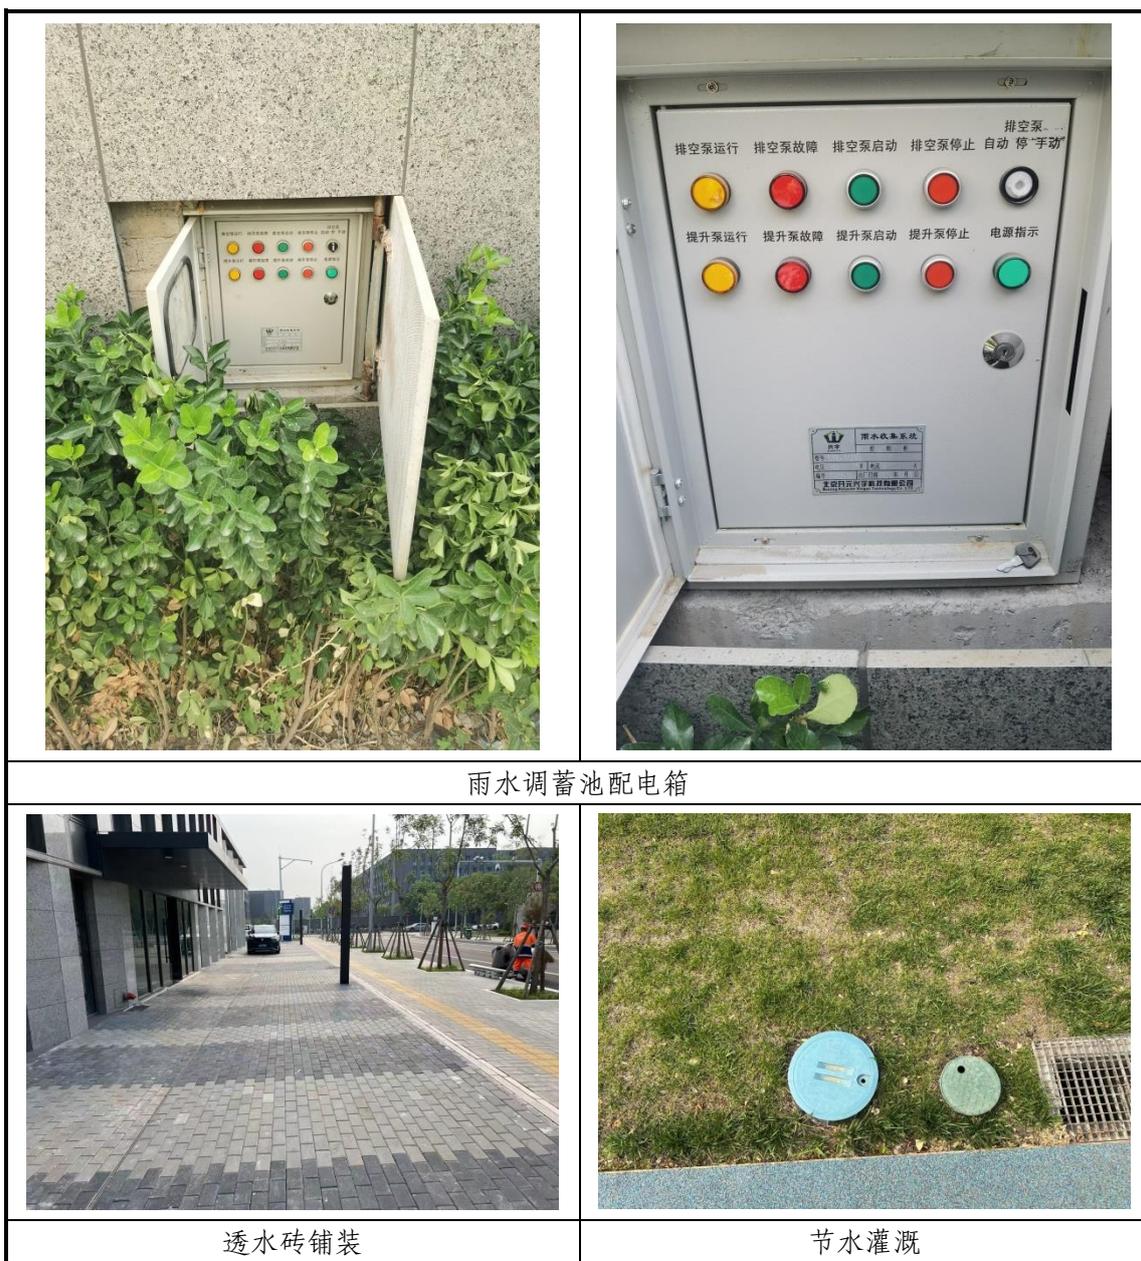
图 3-1 工程措施实施照片

- 1) 表土剥离：0.22 万 m^3 。
- 2) 道路管线工程区：透水砖铺装面积为 $712.40m^2$ 。
- 3) 绿化工程区：下凹式绿地 $0.44hm^2$ ，雨水调蓄池 2 座，总有效容积为 $1169m^3$ ，节水灌溉 $25132m^2$ 。
- 4) 施工临建区：土地整治 $2.08hm^2$ 。

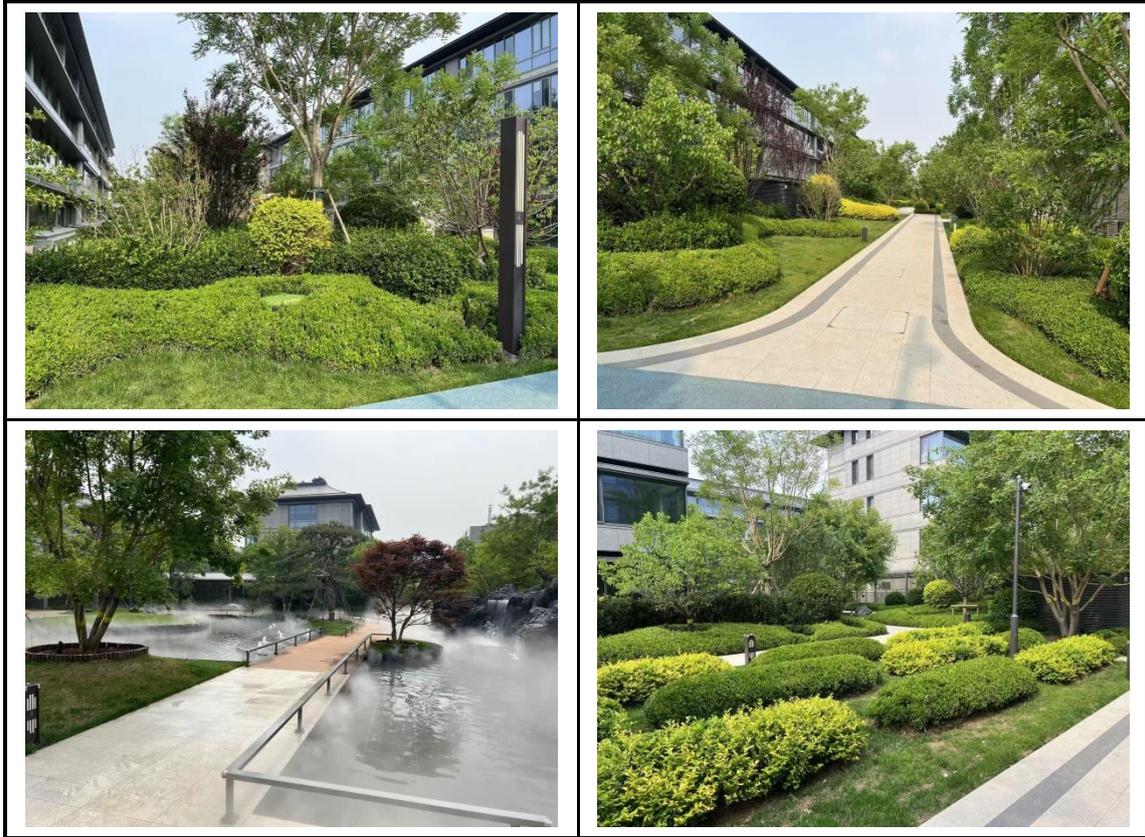
图 3-2 景观绿化

根据监测资料以及主体监理资料、施工单位资料，本项目实施总绿化面积为 25132m²。

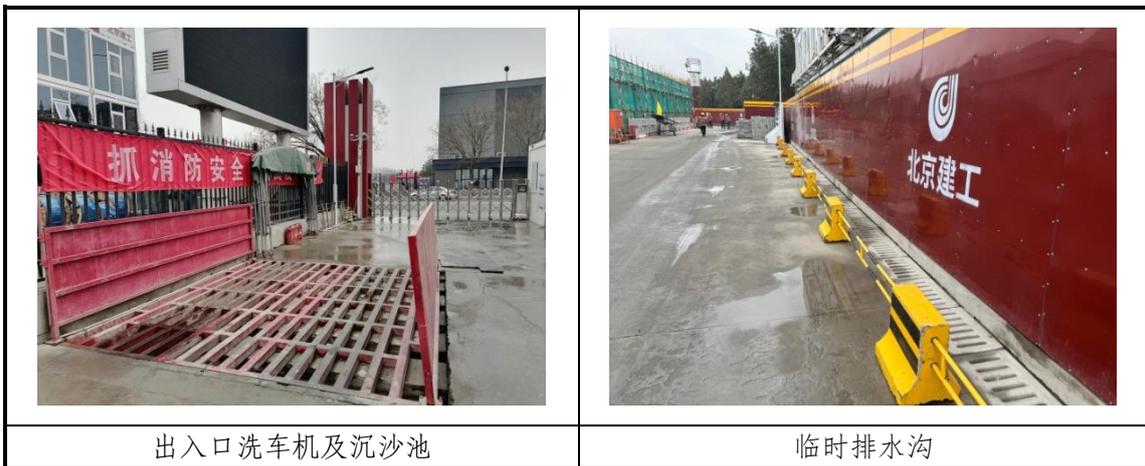
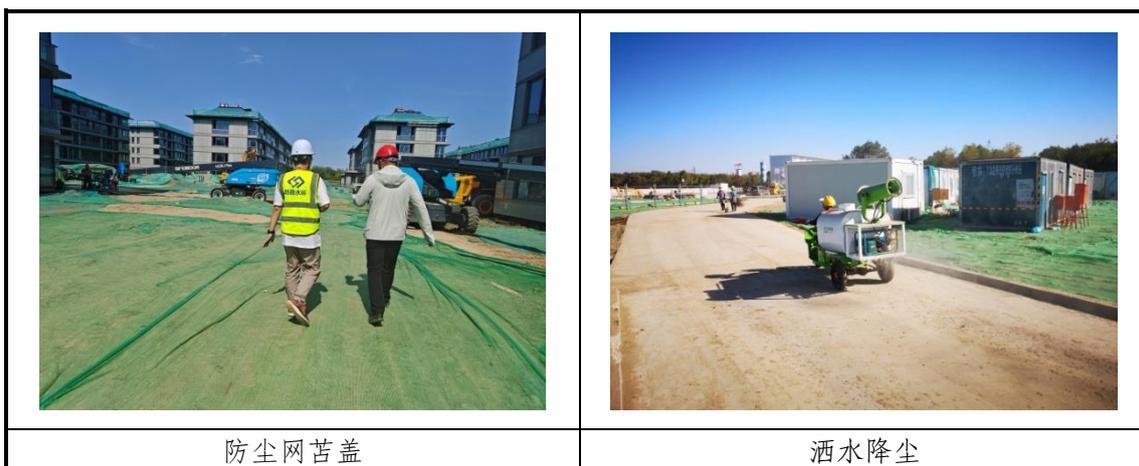
图 3-4 施工现场临时措施实施情况照片

1) 建筑物工程区: 防尘网苫盖 70000m²、临时排水沟 1200m, 洒水降尘 1560 台时。

2) 道路管线工程区: 防尘网苫盖 11018m², 临时沉沙池 2 座, 临时洗车机 2 座。

3) 绿化工程区: 防尘网苫盖 87294m²。

4) 施工临建区: 洒水降尘 1320 台时。

施工现场临时措施实施情况照片见图 3-4。

注：临时措施防护照片来自于水土保持监测阶段性成果。
