延庆综合交通服务中心（换乘中心）

水土保持监测总结报告

（阶段性验收）

建设单位：北京市延庆区交通局

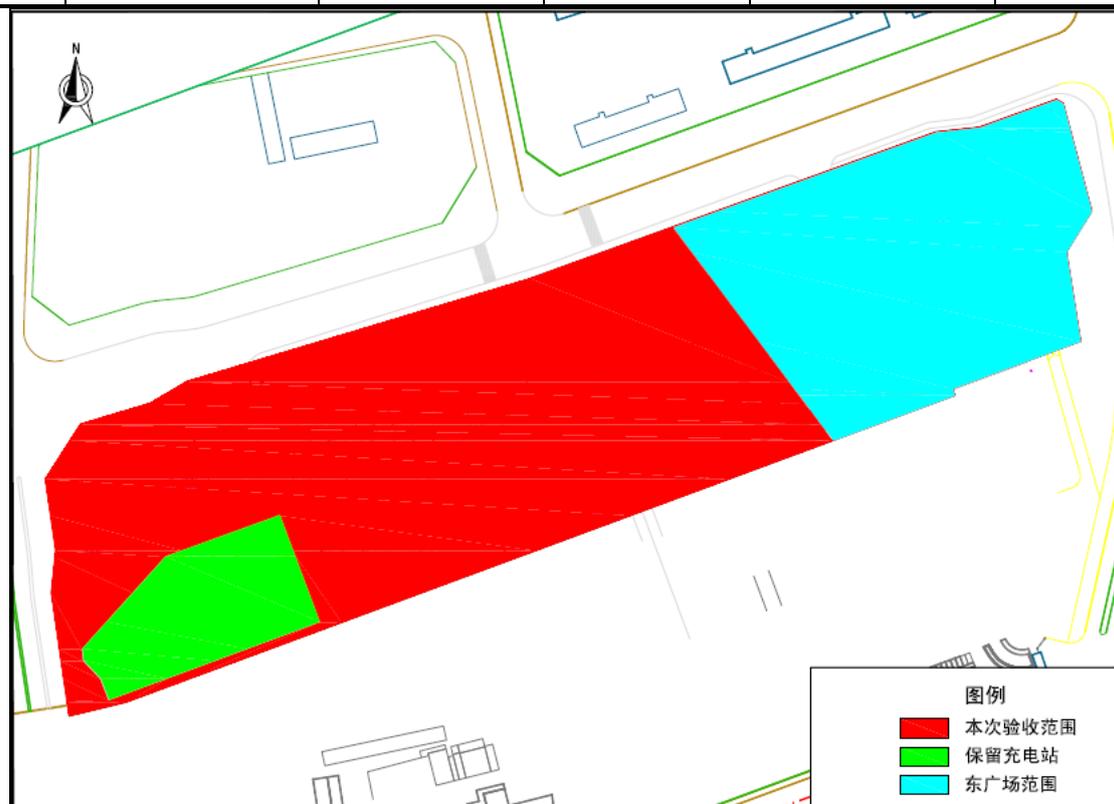
图 1-2 本次验收范围图

经拆分, 本次验收范围为 4.06hm², 包括建筑物及站房平台区占地面积为 0.91hm², 道路及停车场站区(除东广场)占地面积为 2.42hm², 绿化工程区(除东广场)占地面积为 0.73hm²。详见表 1.1-3, 本次验收范围见图 1-2。

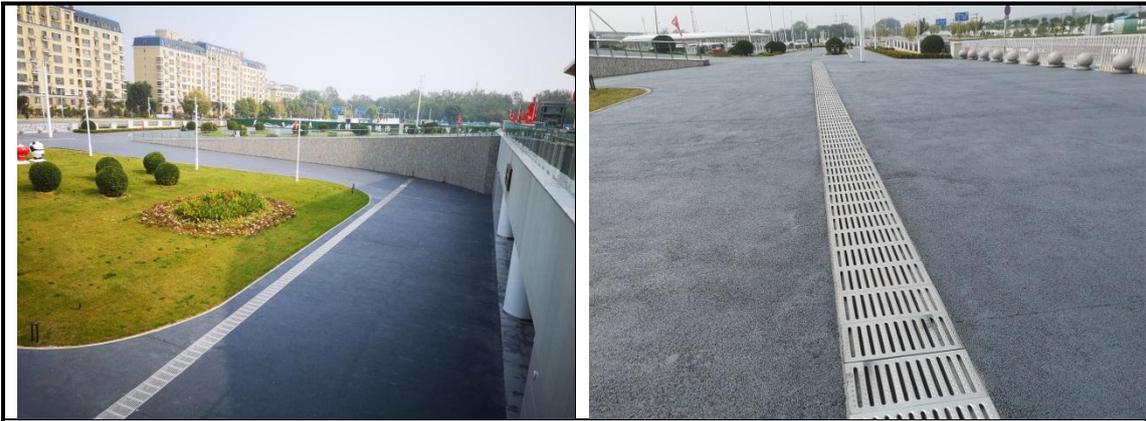
排水沟

在本项目监测过程中，监测人员采用实地测量和查阅资料监测法对工程的水土保持工程措施进行了调查，得出结论为项目区内已实施的水土保持工程措施质量符合设计和规范要求，目前保存完好，运行效果良好。项目水土保持工程措施实施情况见下图。

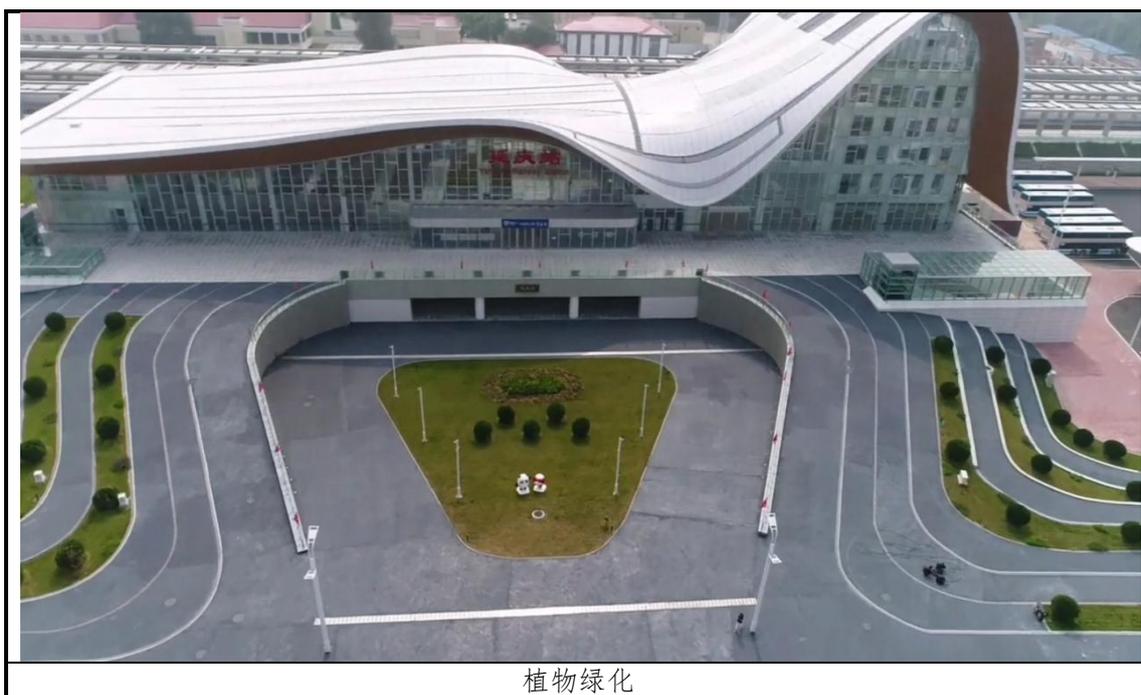
项目区植物措施种类、密度、总数量等数据通过现场样方调查以及施工单位提供的数据、照片等资料进行分析、统计得出：项目建设用地范围内已实施植物措施面积为 7265m²。截止 2020 年 10 月，项目已实施的植物措施生长良好，管护工作及时、到位。项目水土保持植物措施实施情况见下图。

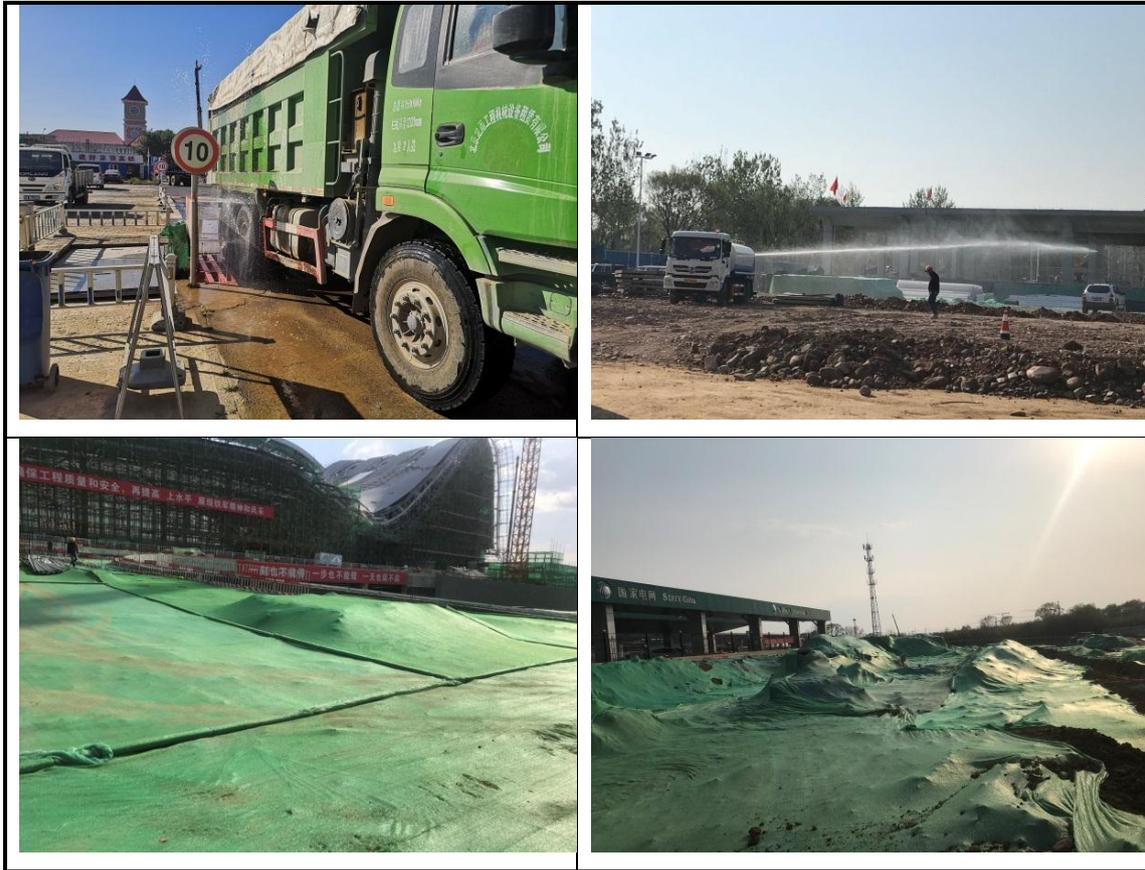
监测人员通过对施工单位、主体监理单位提供的数据等资料进行对比分析、统计得出。项目施工期间的水土保持临时措施主要有道路广场管线区防尘网苫盖 40807m²，临时排水沟 600m，临时沉沙池 1 座、临时洗车机 1 座。
