# 延庆综合交通服务中心（换乘中心）

## 水土保持监测总结报告

编制单位：北京地勘水环工程设计研究院有限公司

2021 年 11 月

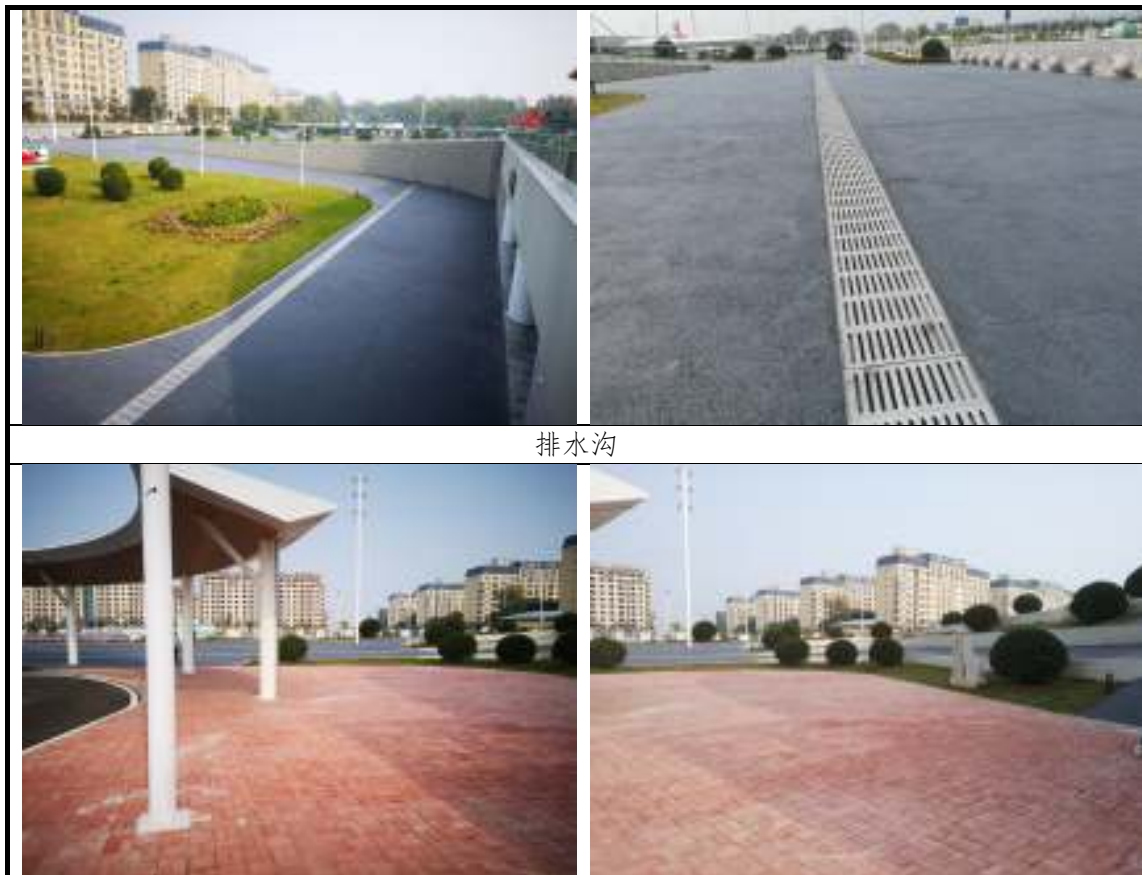
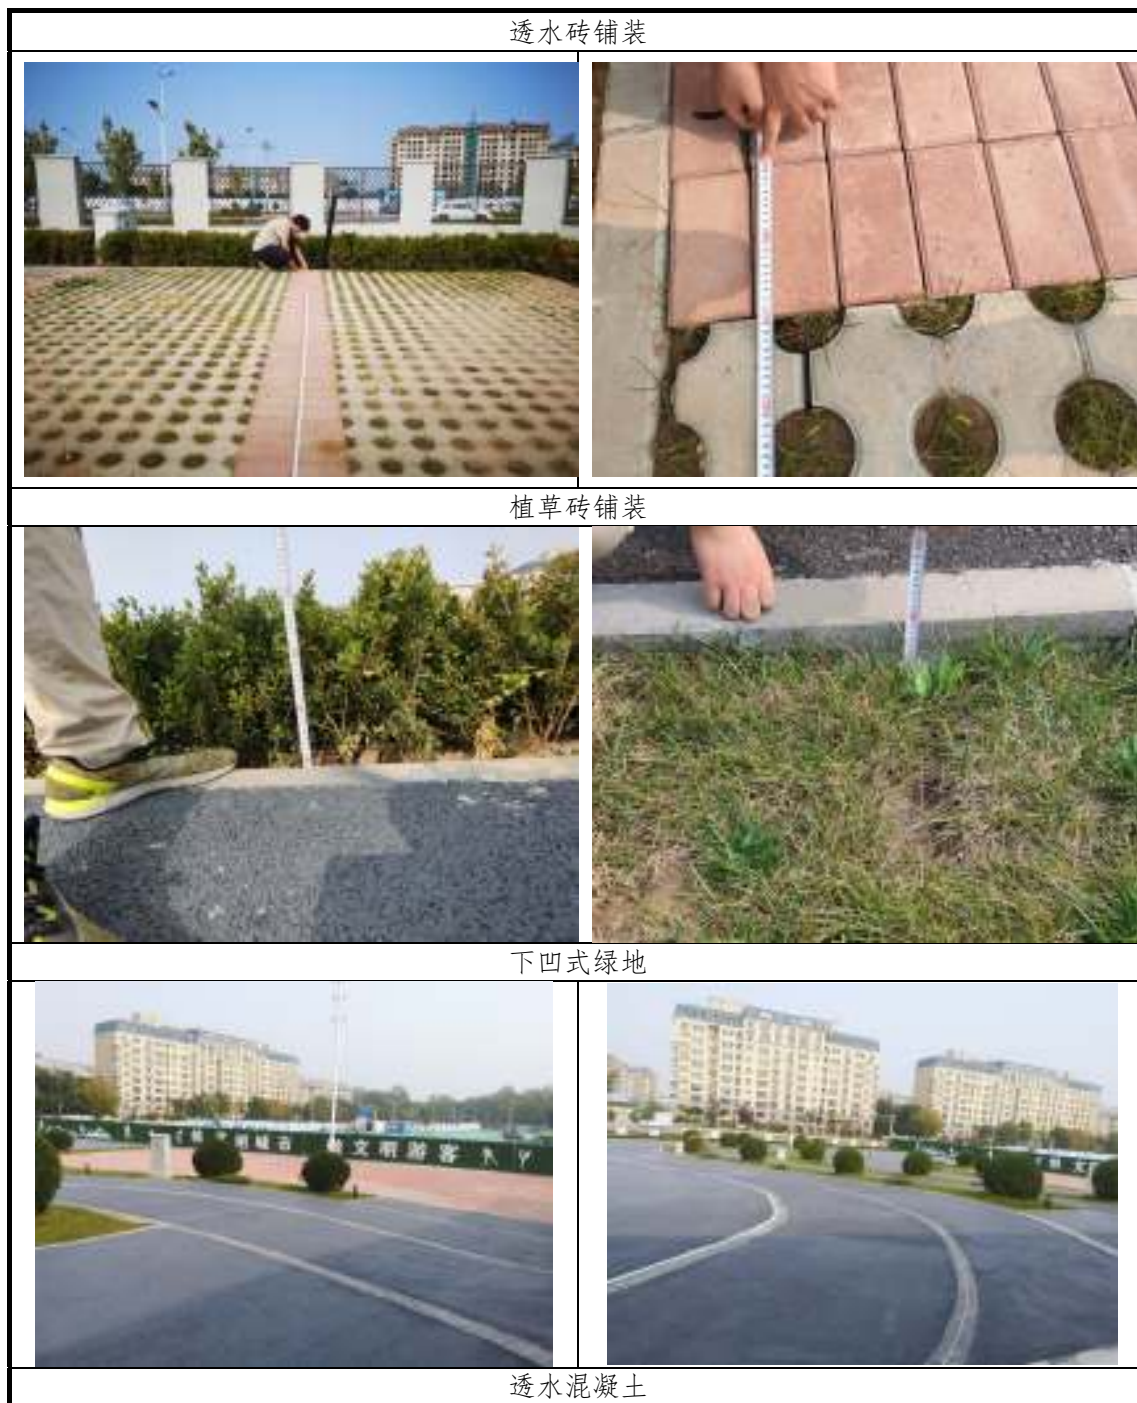
图 4.4-1 水土保持工程措施

在项目监测过程中，监测人员采用实地测量和查阅资料监测法对工程的水土保持工程措施进行了调查，得出结论为项目区内已实施的水土保持工程措施质量符合设计和规范要求，运行效果良好。项目水土保持工程措施实施情况见下图。

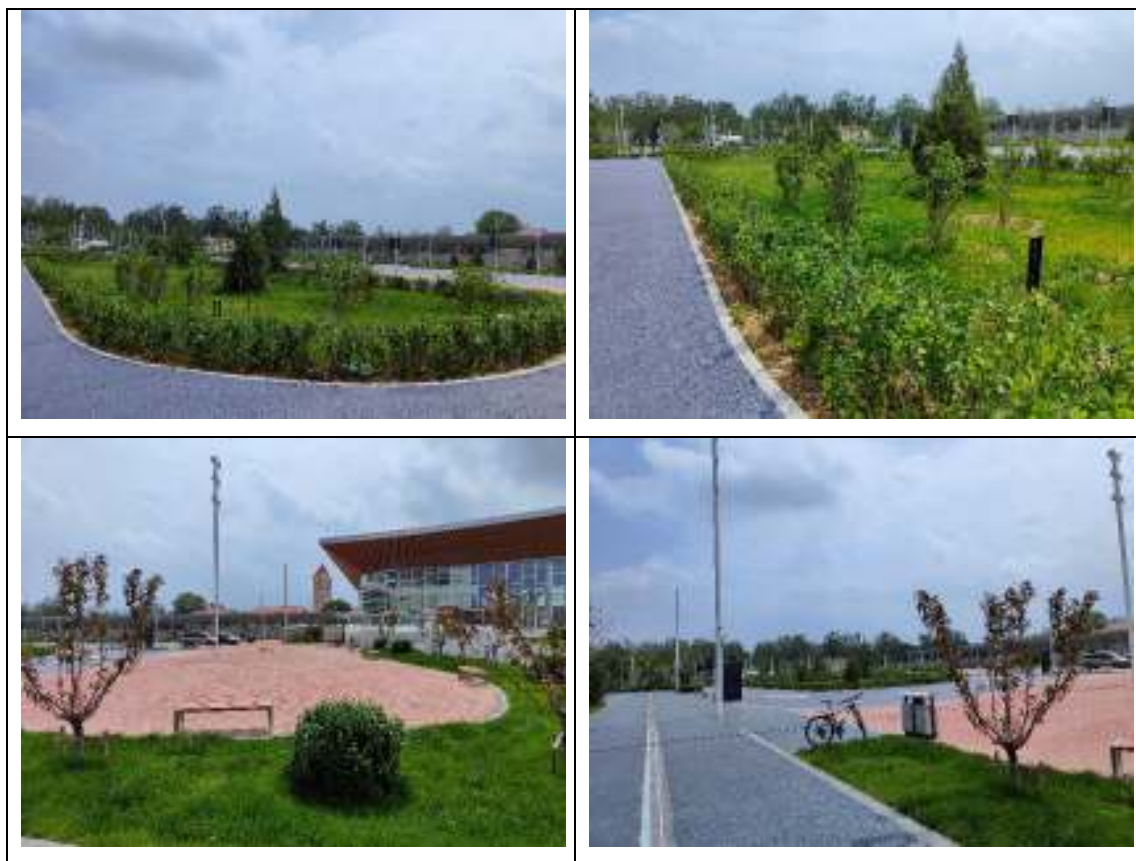
图 4.4-2 水土保持植物措施

项目区植物措施种类、密度、总数量等数据通过现场样方调查以及施工单位提供的数据、照片等资料进行分析、统计得出：项目建设用地范围内已实施植物措施面积为  $1.35\text{hm}^2$ 。截止 2021 年 11 月，项目已实施的植物措施生长良好，管护工作及时、到位。项目水土保持植物措施实施情况见下图。

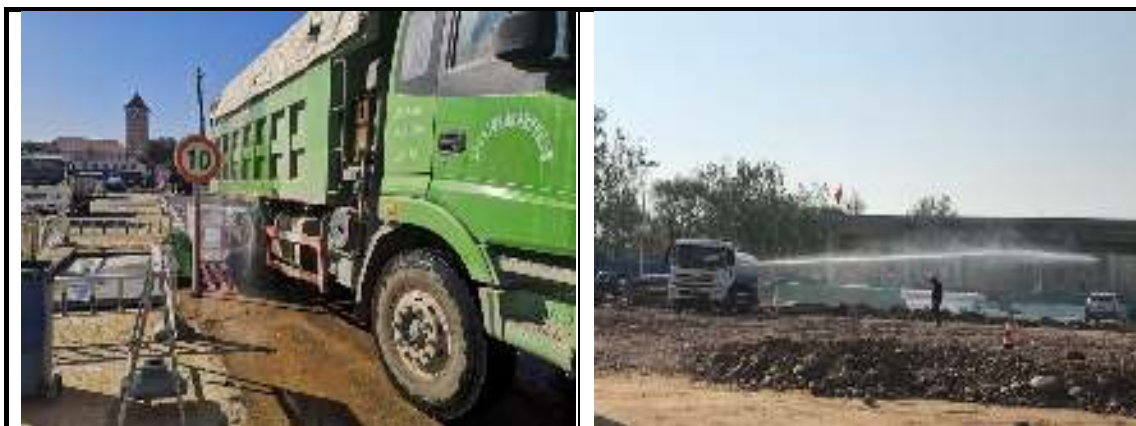
图 4.4-3 水土保持临时措施

监测人员通过对施工单位、主体监理单位提供的数据等资料进行对比分析、统计得出。项目施工期间的水土保持临时措施主要有建筑物及站房平台工程防治区防尘网苫盖  $9132\text{m}^2$ ，道路及停车场站工程防治区防尘网苫盖  $38434\text{m}^2$ ，绿化工程防治区防尘网苫盖  $18234\text{m}^2$ ，临时堆土防治区防尘网苫盖  $7500\text{m}^2$ ，临时排水沟  $600\text{m}$ ，临时沉沙池 2 座分别布设于道路及停车场站工程防治区和施工生产生活防治区，临时洗车机 1 座，洒水降尘 150 台时。
