南口种猪场建设项目

# 水土保持设施验收报告

建设单位：北京中育种猪有限责任公司

编制单位：北京地勘水环工程设计研究院有限公司

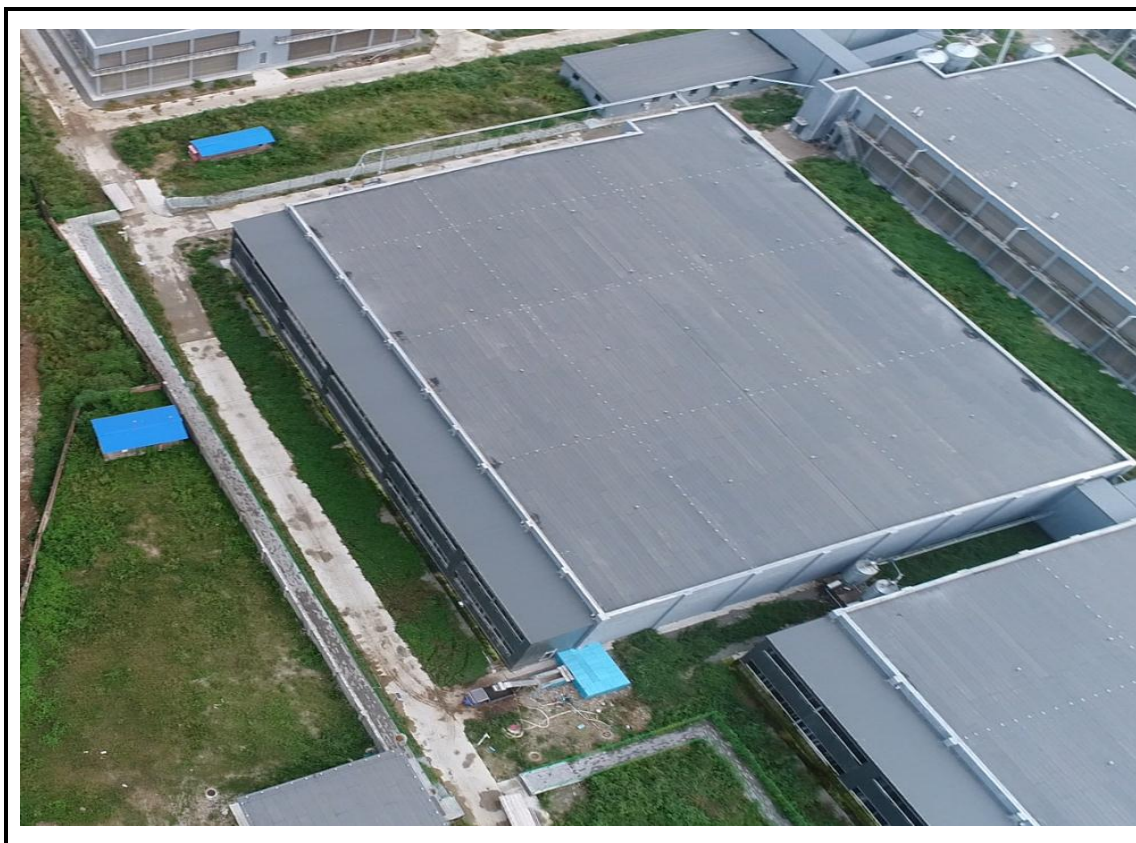
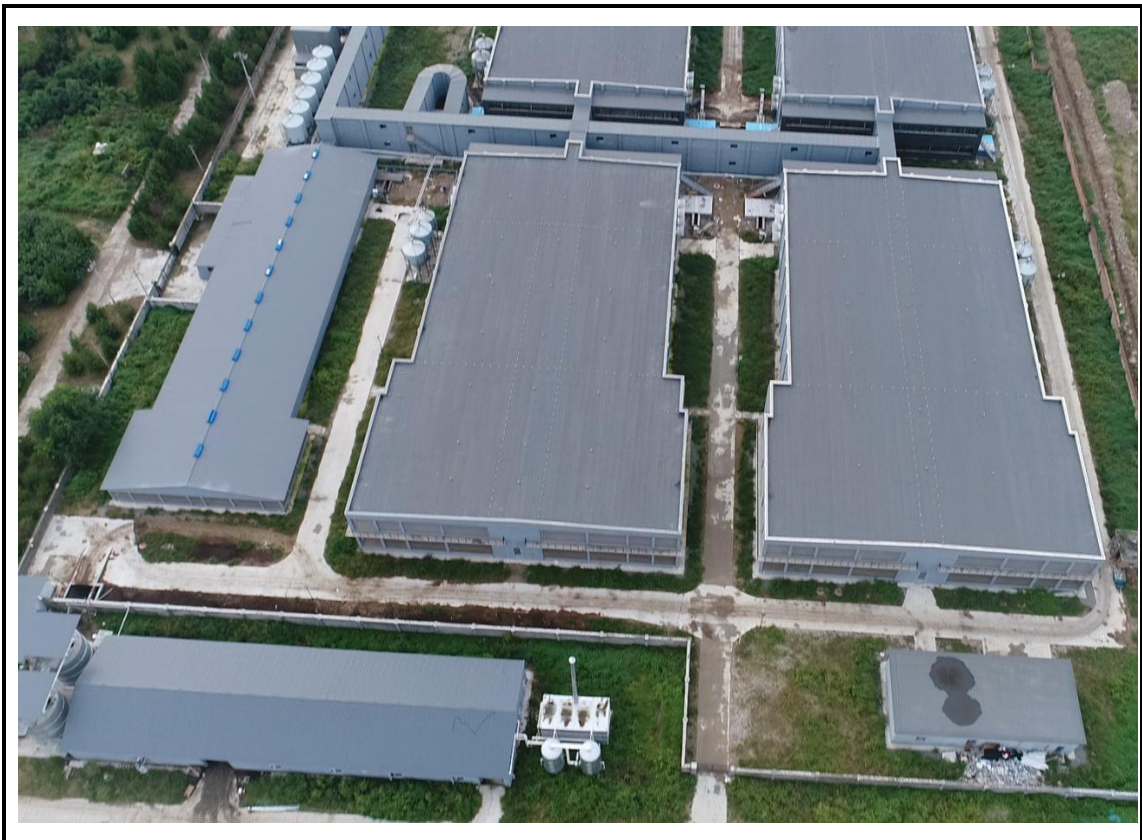
图 3-3 植被恢复无人机拍摄图

根据监测资料以及主体监理资料、施工单位资料，总绿化面积为  $6.55\text{hm}^2$ ，其中未扰动区保留绿化面积为  $0.19\text{hm}^2$ ，扰动区撒播草籽绿化面积为  $6.36\text{hm}^2$ 。

植被恢复效果见下图 3-3。

经查阅相关资料及现场勘查，工程植被面积比水评批复有所增加，主要原因是工程实际施工中，建筑物工程及道路工程的占地面积比水评批复有所减少，因此绿化工程区占地面积有所增加；撒播草籽实施量比批复的水影响评价报告增加其主要原因为批复的水影响评价报告设计中北侧绿化未进行扰动，实际施工过程中对该部分区域进行了扰动因此，撒播草籽恢复的数量有所增加。

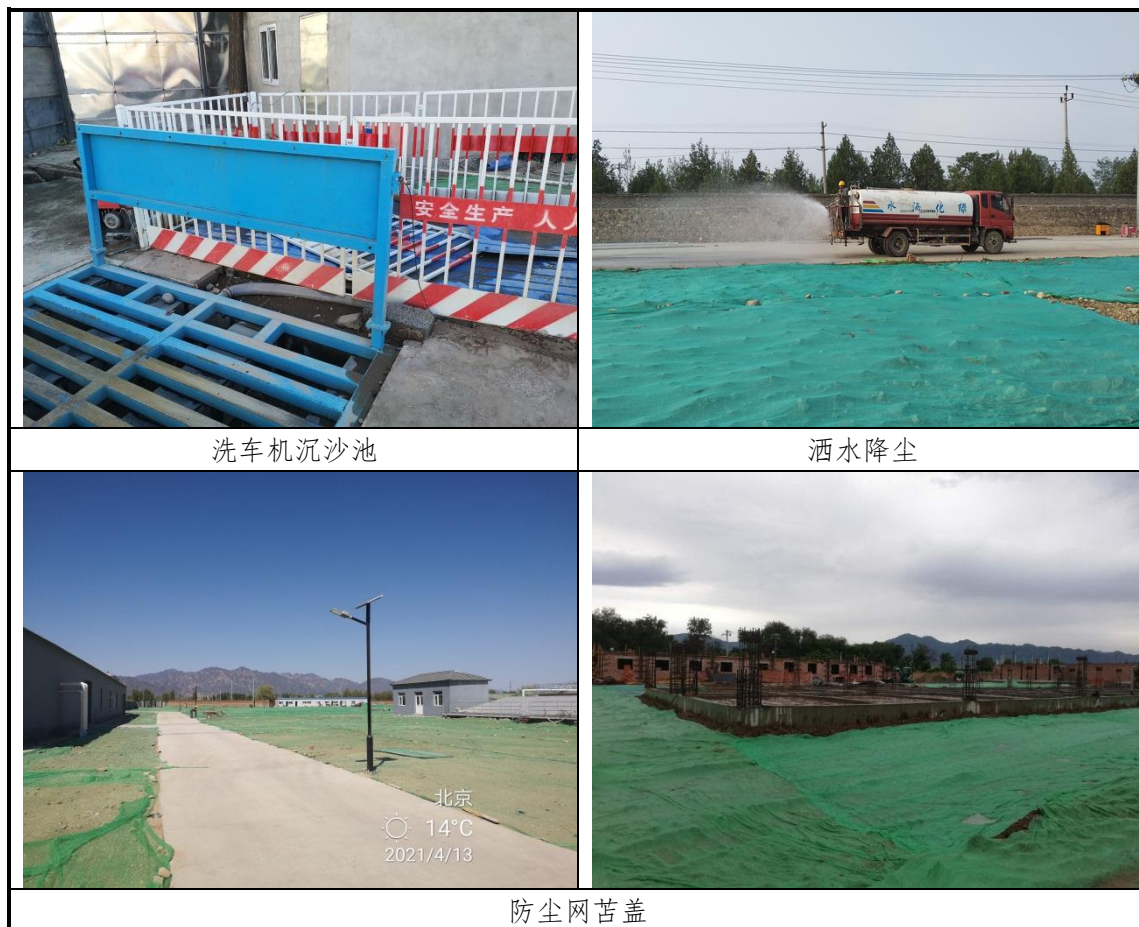
图 3-4 施工现场临时措施实施情况照片

- ①建筑物工程区: 防尘网苫盖  $42189\text{m}^2$ 。
- ②道路管线工程区: 防尘网苫盖  $18539\text{m}^2$ 、洒水降尘 1000 台时。
- ③绿化工程区: 防尘网苫盖  $40122\text{m}^2$ 。
- ④施工生产生活区: 临时洗车池 2 座、临时沉沙池 2 座、防尘网苫盖  $2550\text{m}^2$ 。
- ⑤临时堆土区: 防尘网苫盖  $10000\text{m}^2$ 。

施工现场临时措施实施情况照片见图 3-4。

经查阅相关资料及现场勘查，工程实施的临时措施工程量与批复的水影响评价报告书中相比有所变化，主要原因是施工过程中根据施工情况，防尘网苫盖有所增加。批复的水影响评价报告于基坑四周和施工生产生活区设计有临时排水沟，在施工过程中各建筑为独立基础，无深基坑地下结构，且基础施工期短，未在建筑物四周设立临时排水沟，因此临时排水沟数量比批复的水影响评价设计量减少。

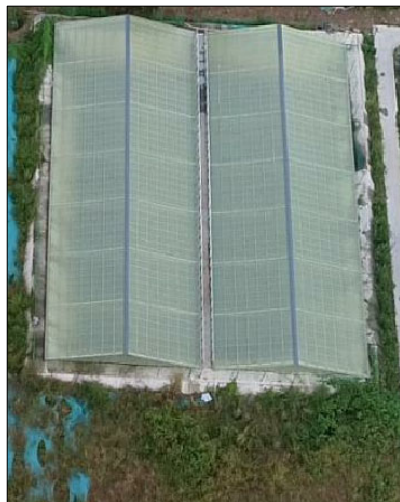
蓄水池

该区内水土保持工程措施主要有表土剥离、表土回覆及雨水调蓄池。雨水调蓄池砌筑牢固，结构完整，排水畅通，工程总体质量较好。
